**INSTYTUT BUDOWNICTWA  
POLITECHNIKI WROCŁAWSKIEJ**

**Raport serii U 24/2006**

**OCENA STANU TECHNICZNEGO  
ZESPOŁU BUDYNKÓW  
PANORAMY RACŁAWICKIEJ**

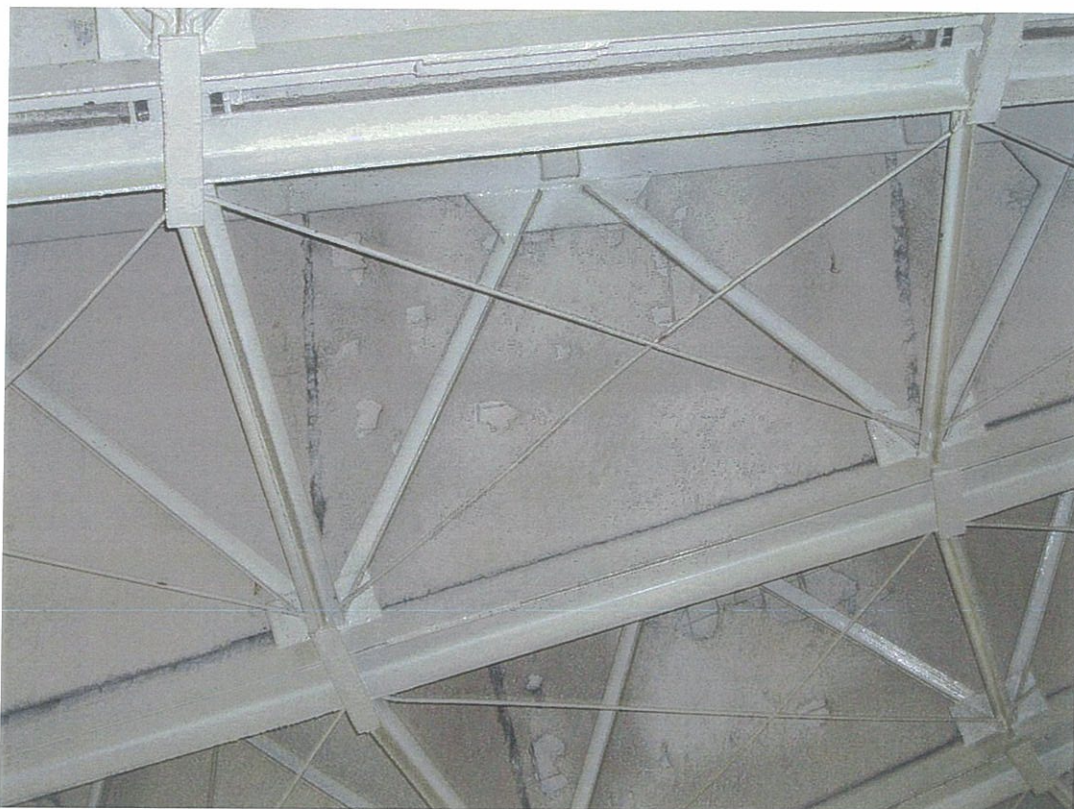
Fot. 6 Widok zniszczonych powłok malarskich od wnętrza świetlika

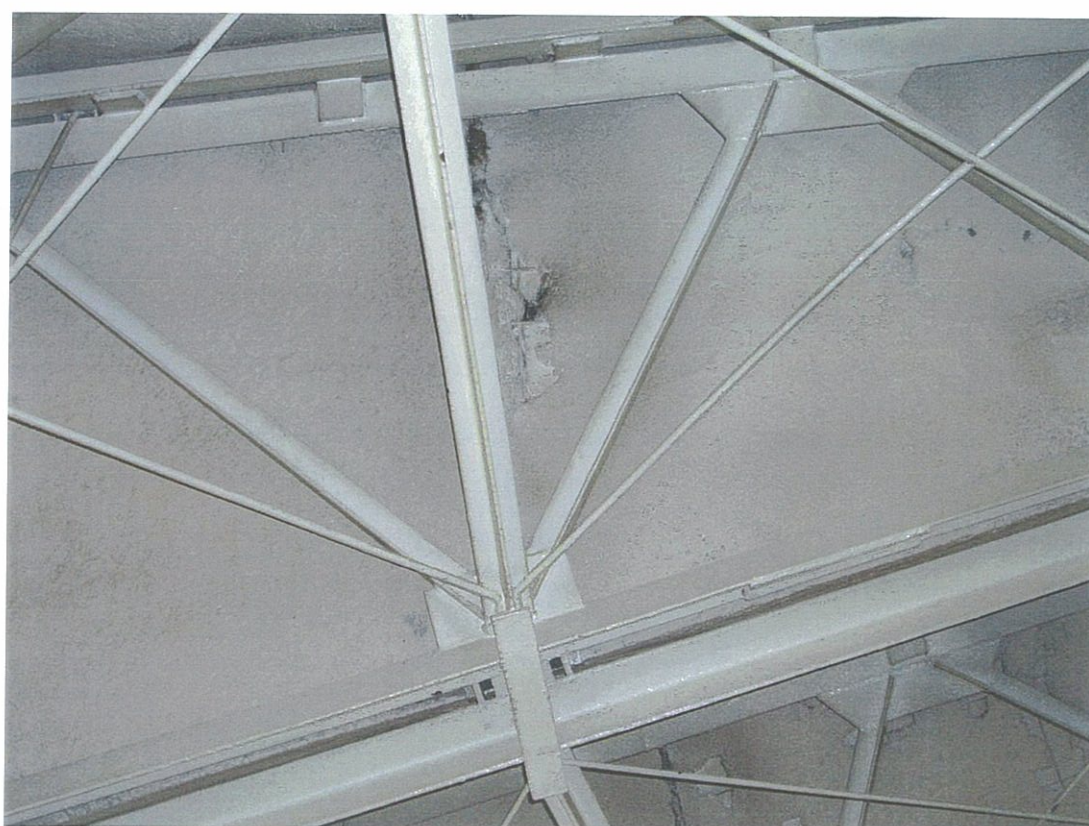
Konstrukcja nośna poszycia części dachu nie będąca świetlikiem, wykonana z płyt żelbetowych ocieplonych gazobetonem, wykazuje liczne uszkodzenia tynku cementowo - azbestowego (fot.7,8). Według obecnie obowiązujących przepisów stosowanie tego rodzaju tynku w obiektach użyteczności publicznej jest zabronione, jako że zawiera on rakotwórczy azbest.

Fot. 7 Uszkodzenia tynku cementowo – azbestowego od spodu płyt dachowych

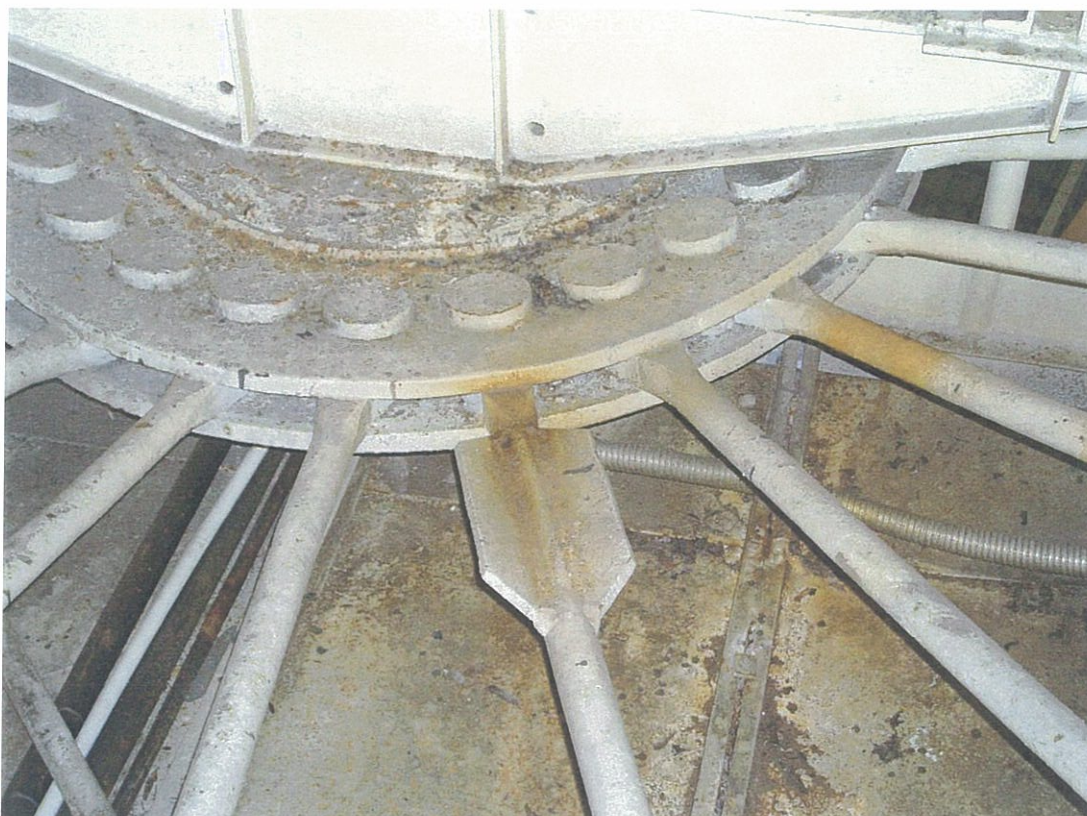
Fot. 8 Uszkodzenia tynku cementowo – azbestowego od spodu płyt dachowych

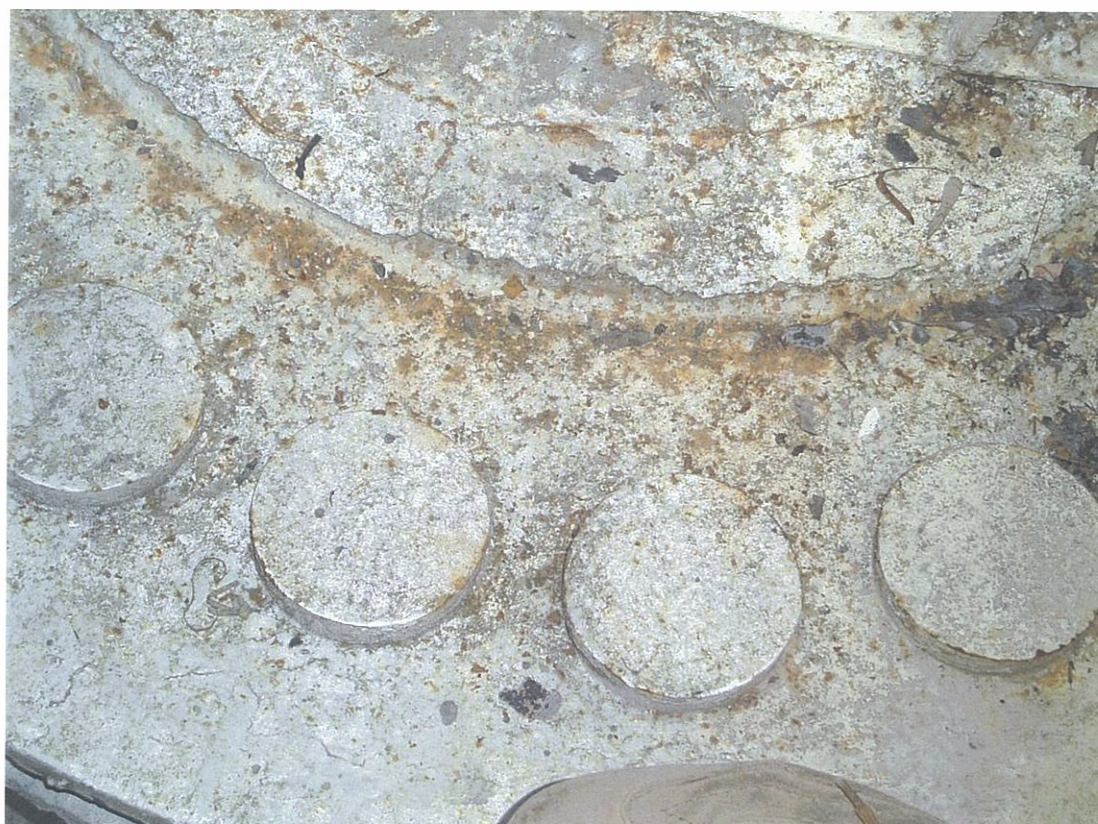
Cięgnowa konstrukcja nośna dachu oraz stężenia wymagają również konserwacji, zwłaszcza mocowania cięgien nośnych w tzw. „talerzu” („7” – rys. 1) (fot.9,10).

Fot. 9 Uszkodzenia korozyjne mocowania ciągów w „talerzu” (,7” – rys.1)

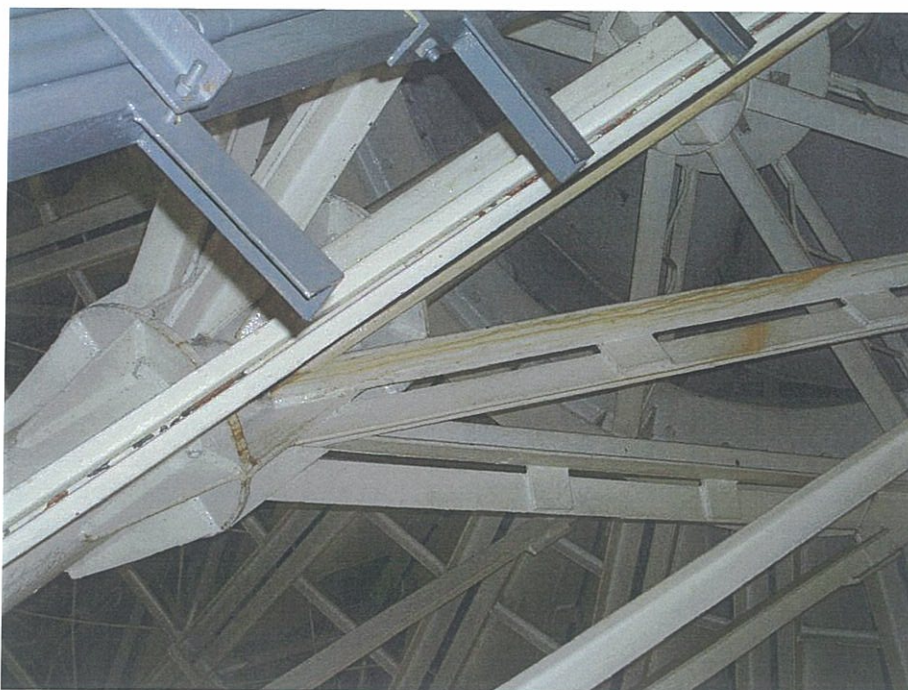
Fot. 10 Uszkodzenia korozyjne mocowania ciągów w „talerzu” – detale

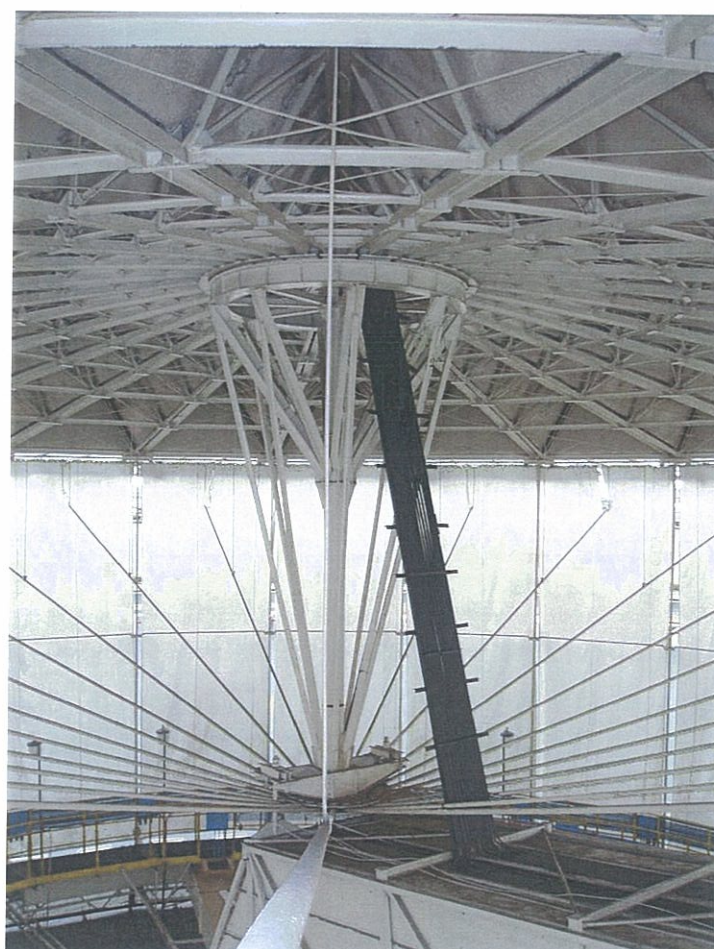
Również elementy konstrukcji stożka („5” – rys. 1) (fot.11) będącego oparciem dla wiązarów trójpasowych, a ustawionego na „talerzu”, pokryte są zaciekami zawierającymi produkty korozji, co świadczy o istnieniu małej nieszczelności poszycia w centralnej części dachu. Nieszczelność ta najprawdopodobniej

Fot. 11 Uszkodzenia korozyjne konstrukcji stożka („5” – rys. 1)

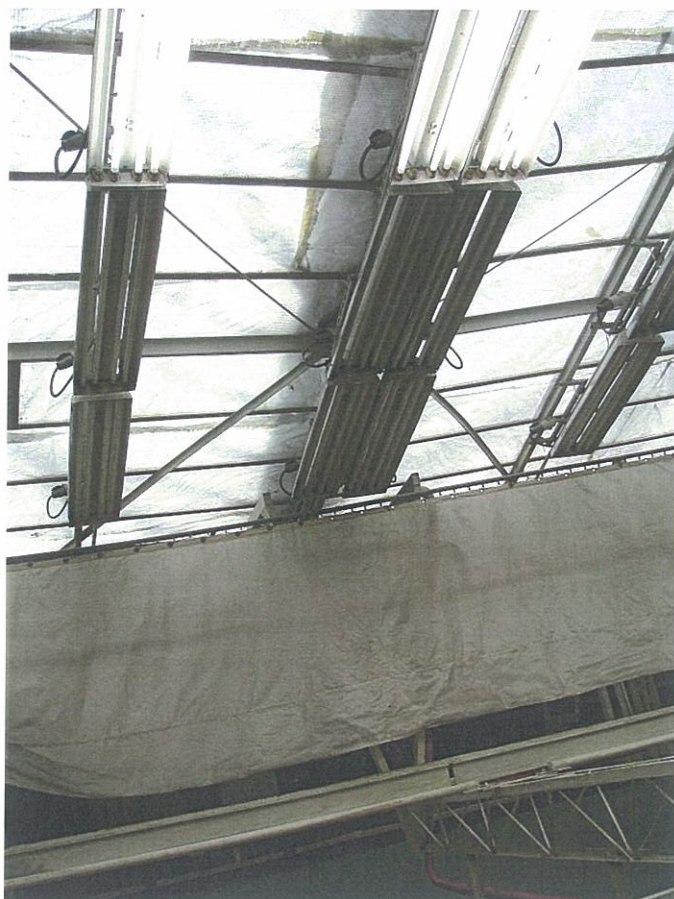
Poziome (połaciowe – w płaszczyźnie dachu) stężenia obwodowe, w postaci kratownicy pierścieniowej typu „N”, ma wyboczone krzyżulce (fot.13). Utrata stateczności krzyżulców kratowego stężenia połaciowego dachu, sygnalizowana we wcześniejszych ekspertyzach np. [10], świadczy o wystąpieniu stosunkowo dużych niesymetrycznych obciążeń działających w płaszczyźnie dachu podczas montażu, bądź o dużych niesymetrycznych obciążeniach połączeń dachowej śniegiem oddziaływujących na konstrukcję dachu w przeszłości (fot. 13,14).

Fot. 13 Wyboczony pręt stężenia  
połaciowego typu „N”

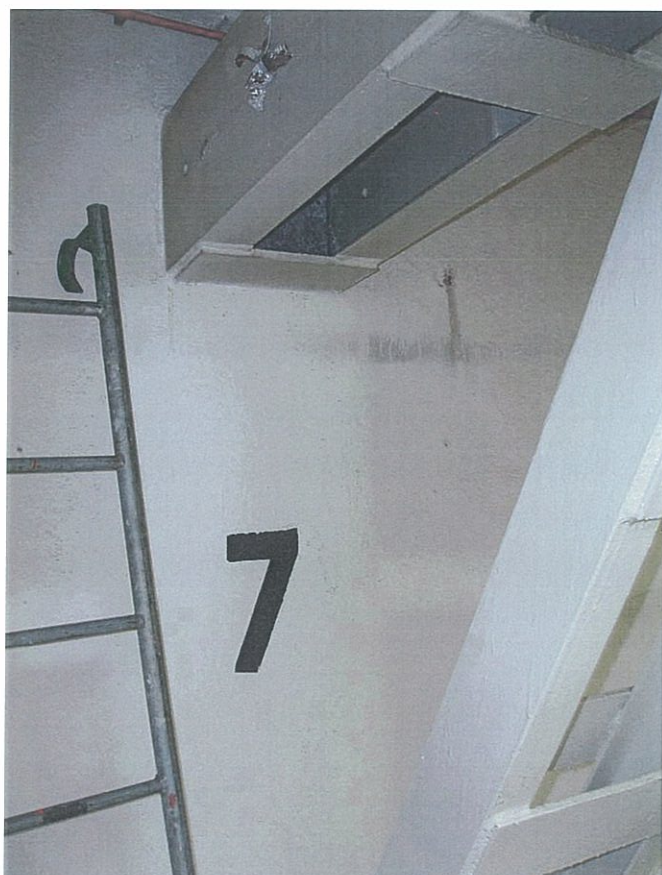
Niewielkie zarysowania na złączach płyt dachu na galerijkę, spowodowane odkształceniami konstrukcji oparcia dźwigarów trójpasowych na konstrukcji ścian, są widoczne w obrębie słupa nr 7 na galeryjce (fot.15,16).

Fot.15 Niewielkie uszkodzenia dachu na galeryjką spowodowane dużym nierównomiernym obciążeniem na powierzchni dachu

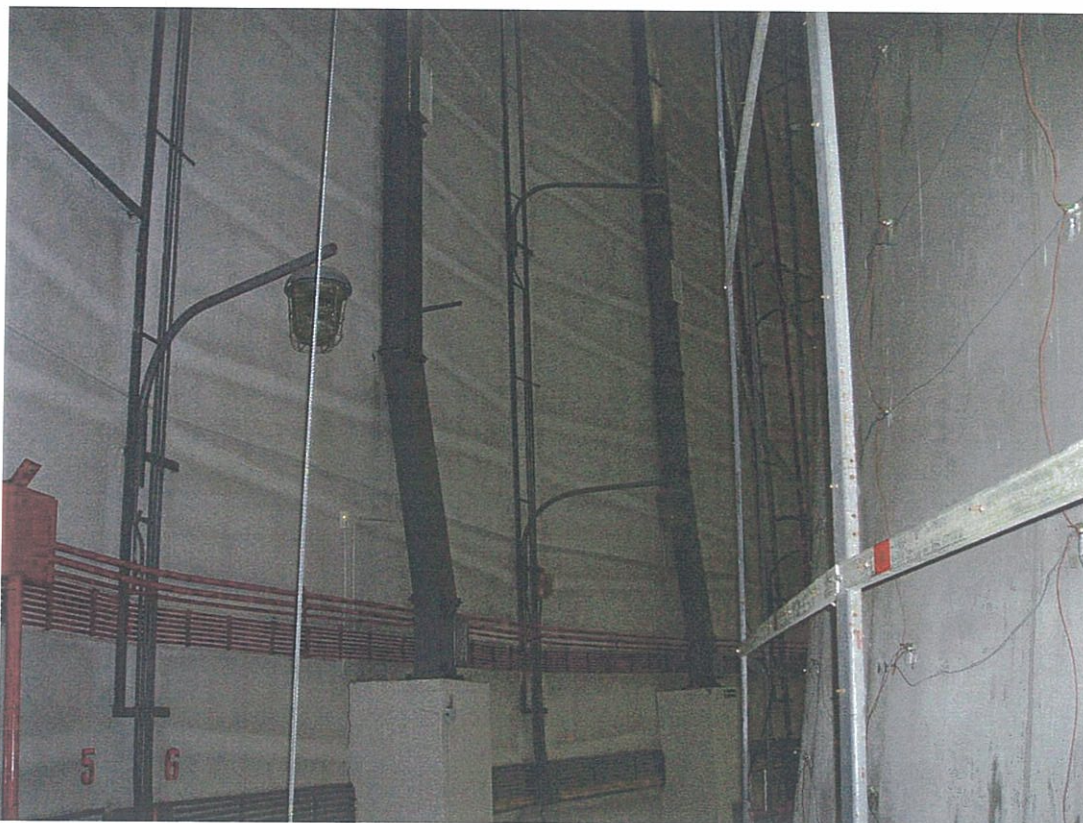
przenikania ciepła, zaś na krawędziach żelbetowych koryt przemarza, o czym świadczą bardzo wyraźne ślady na wewnętrznej powierzchni ściany (fot.22,23,24). Od strony zewnętrznej powierzchnię ściany pokrywają graffiti (fot.20), zaś warstwa fakturowa wykazuje ślady zabrudzeń i karbonizacji (fot.21). W znacznie gorszym stanie technicznym jest warstwa fakturowa pod obrastającymi budynki pnączami.

Fot.22 Ślady przemarzania i rysy na wewnętrznej powierzchni płyt nad galerią

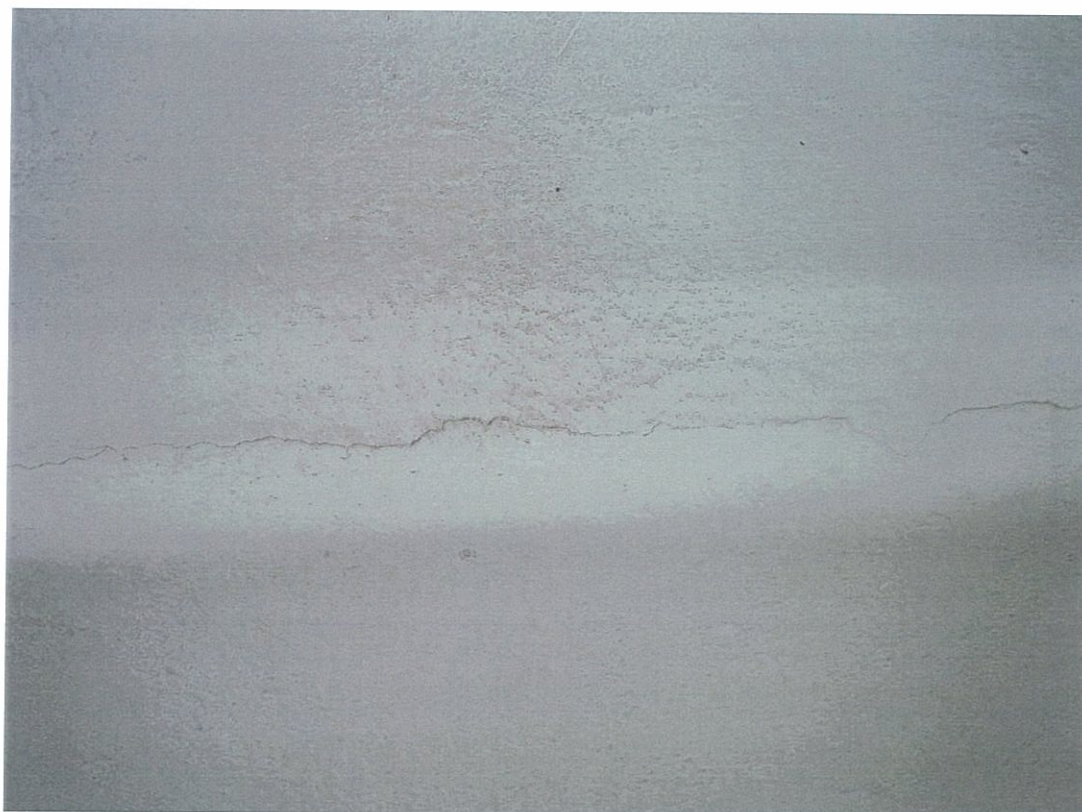
Fot.23 Ślady przemarzania na wewnętrznej powierzchni płyt

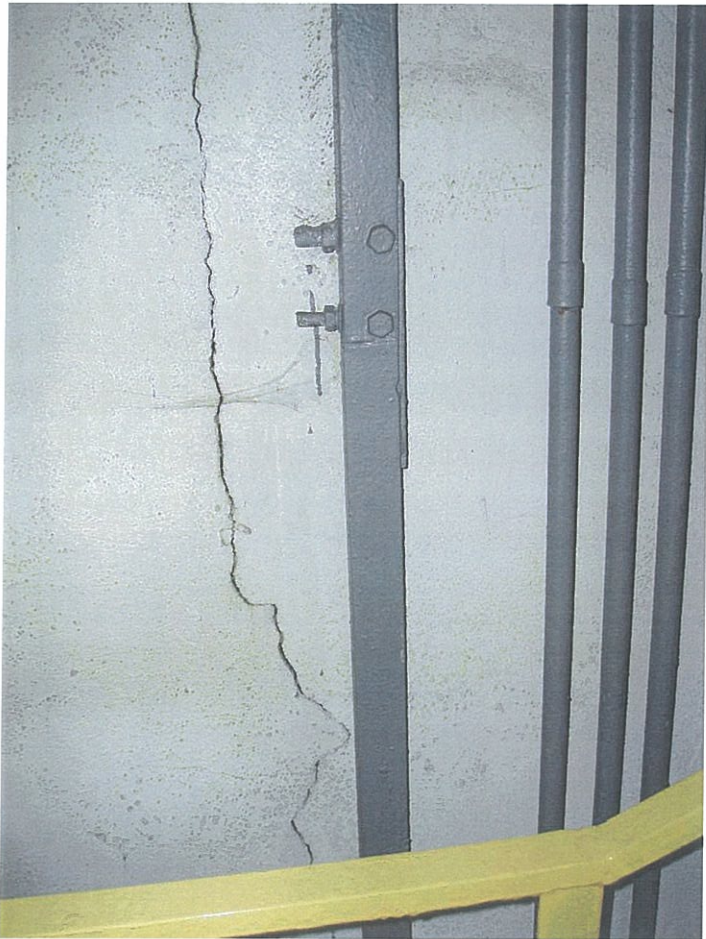
Fot.24 Ślady przemarzania i zarysowanie na styku krawędzi płyt

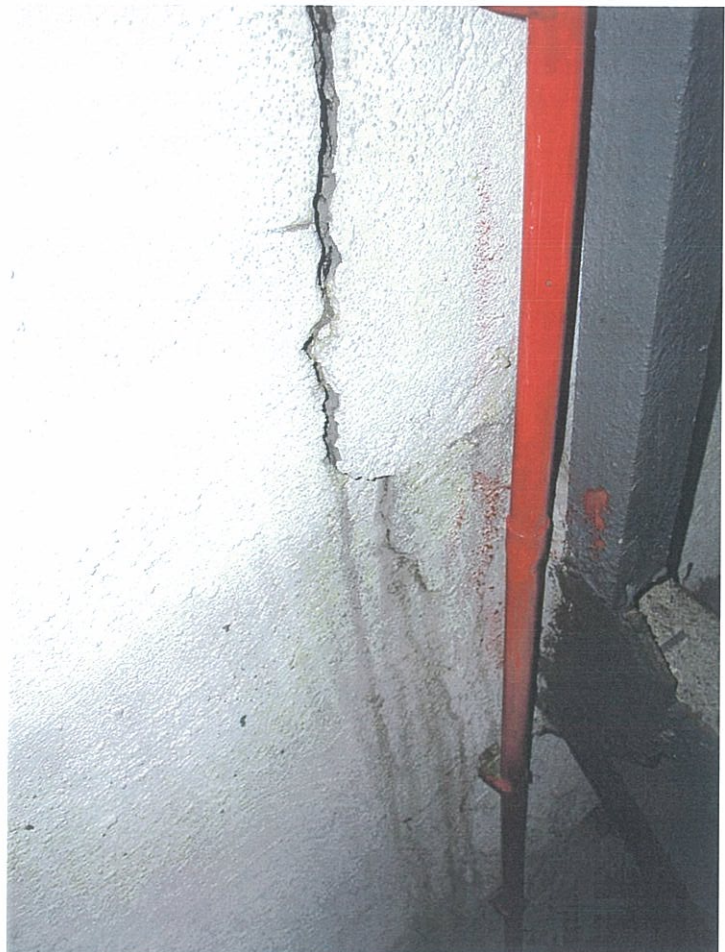
Rys.25 Narastające pęknięcie na krawędzi słupa

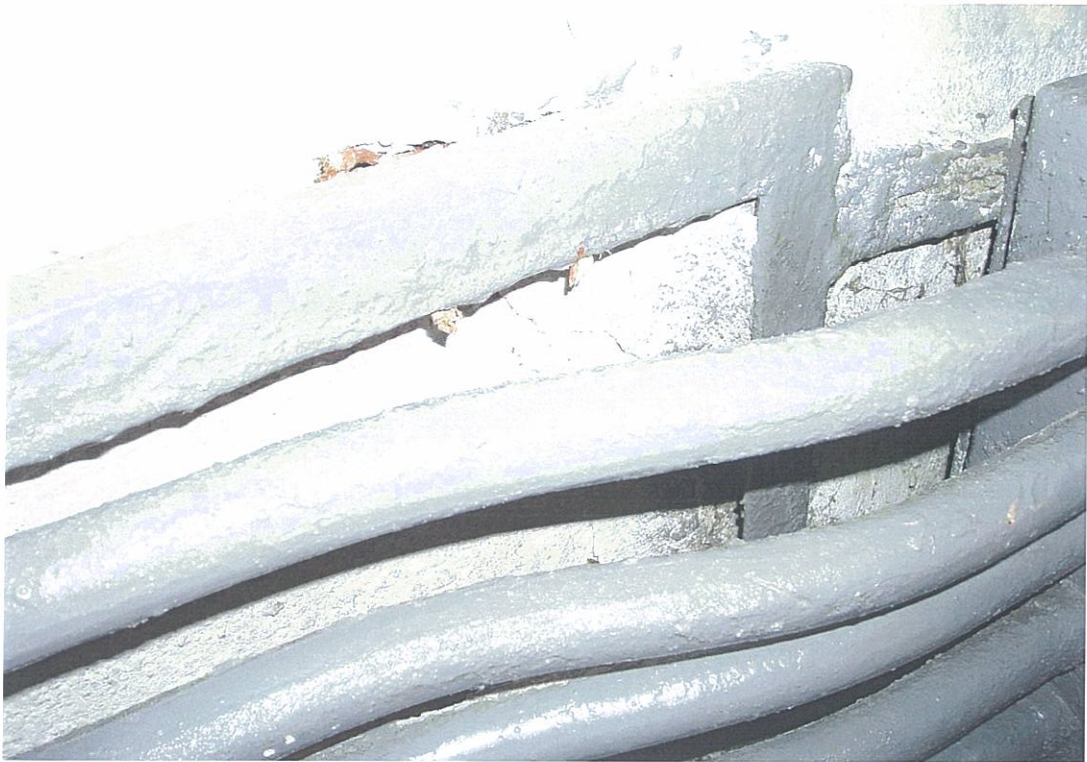
Rys.26 Kilkumilimetrowe narastające (rozsadzane przez korzenie pnączy) pęknięcie na krawędzi słupa ze śladami wody opadowej przenikającej do wnętrza rotundy

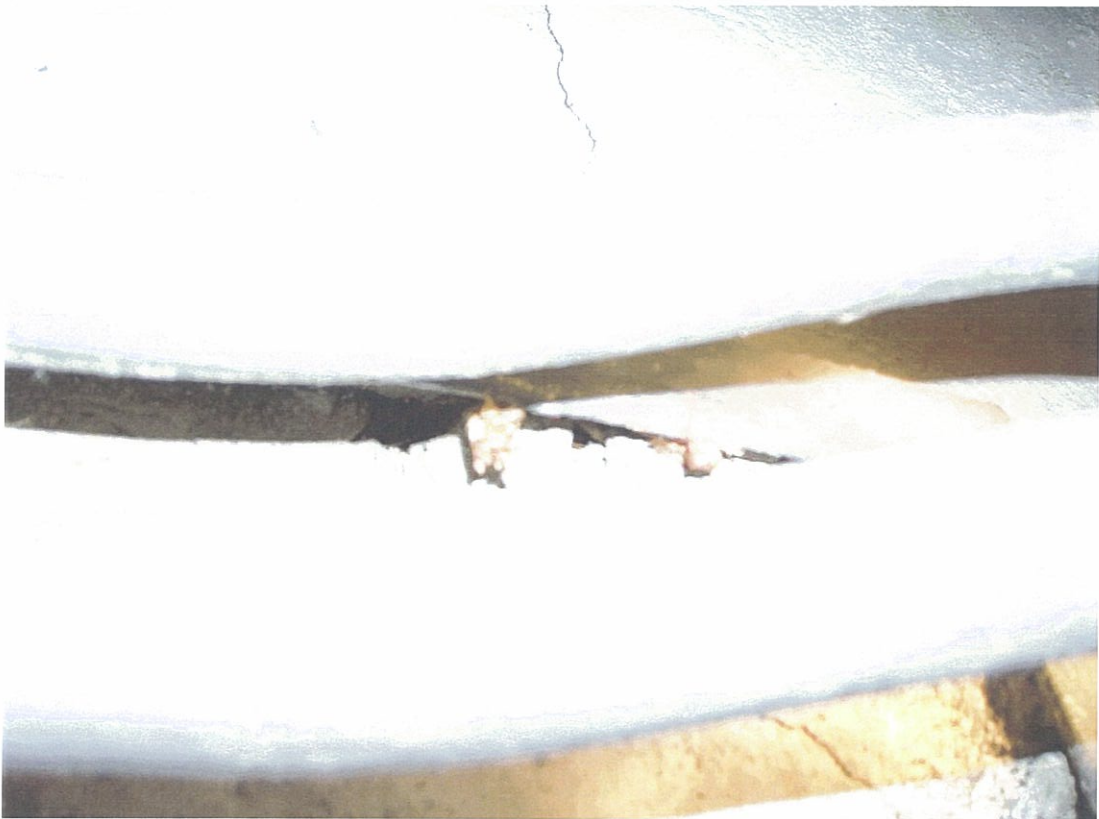
Fot.27 Ucięte kawałki korzeni pńczy, które przeszły do wnętrza obiektu

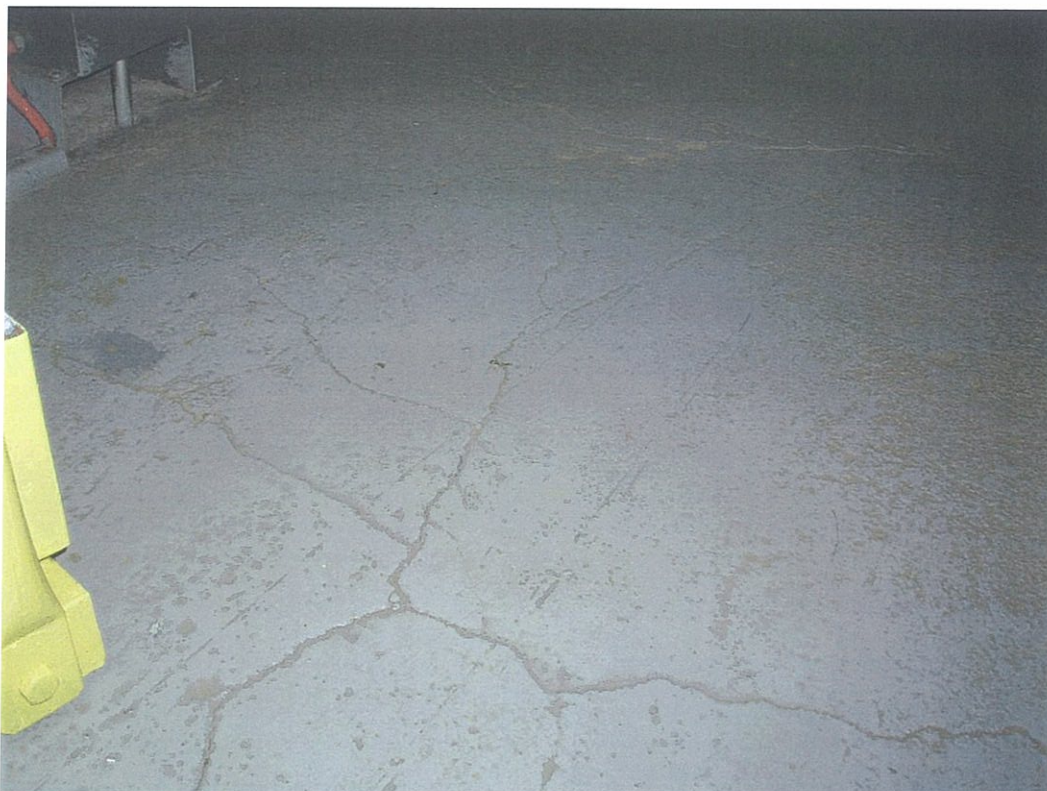
Fot.28 Przechodzące przez ścianę korzenie i pęknięcie rozsadzonej korzeniami płyty

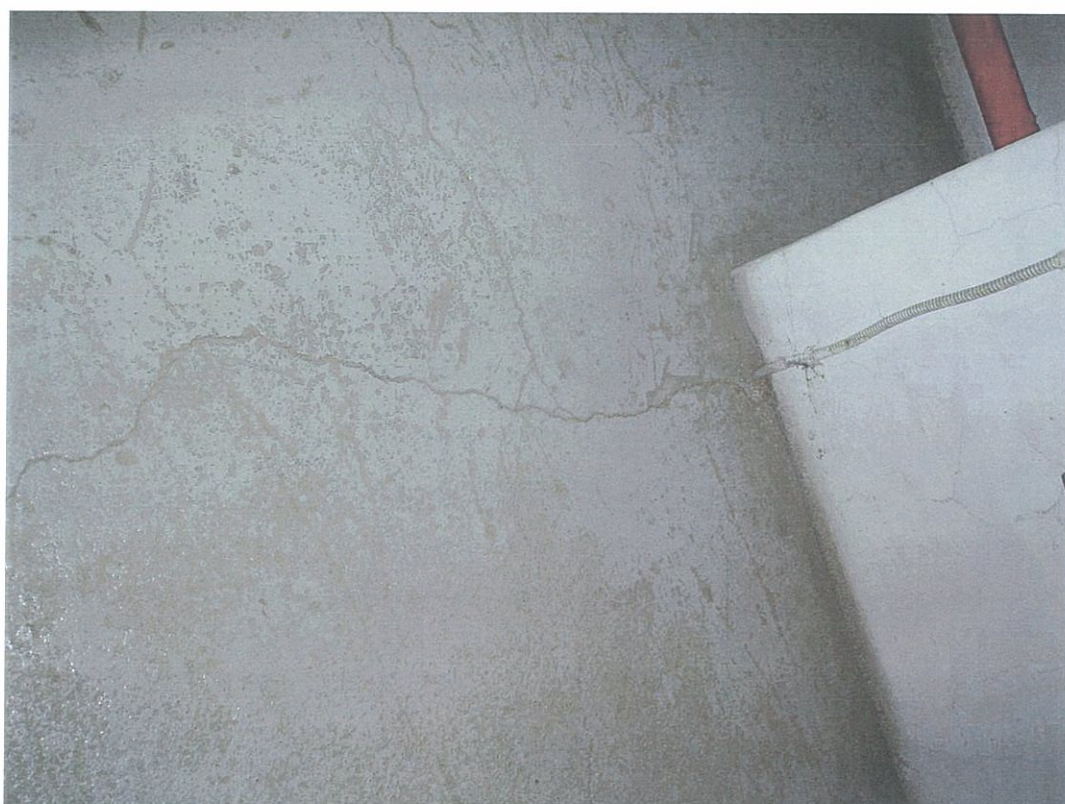
Posadzka rotundy nie została odpowiednio zdylatowana, jak również zmieniały się obciążenia oddziaływujące na jej powierzchnię. Jest również bardzo prawdopodobne wadliwe wykonanie podłoża pod posadzkę.

W efekcie powierzchnia posadzki rotundy ma silnie i nieregularnie spękaną powierzchnię (fot.29,30). Warstwa nawierzchniowa posadzki w wielu miejscach została starta (fot.30).

Fot.29 Spękania posadzki rotundy

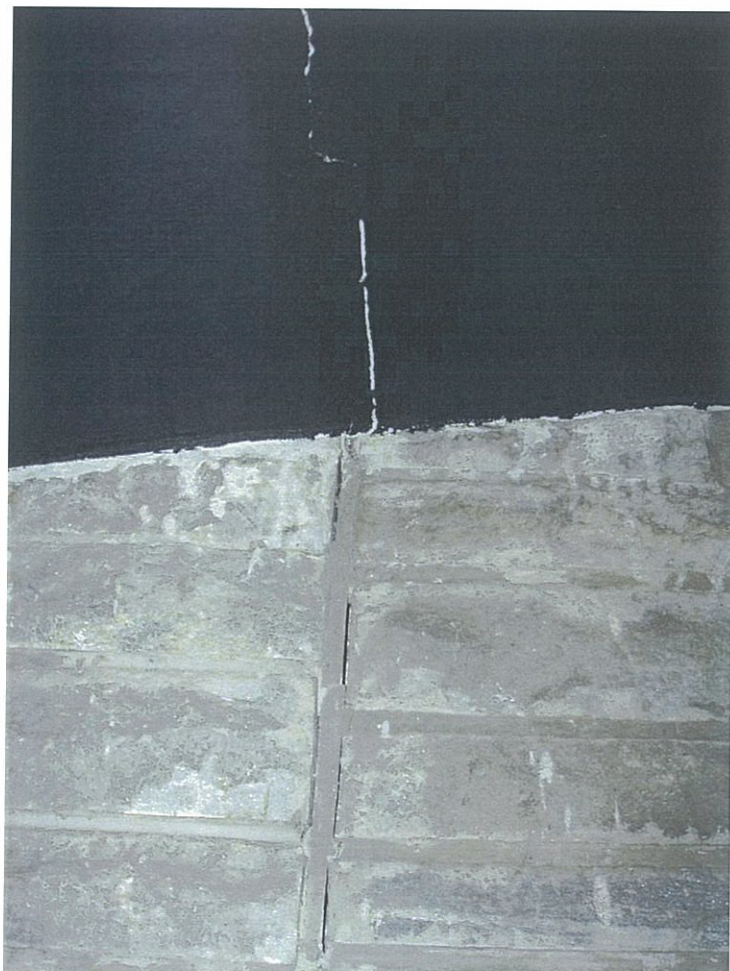
Fot. 31 Pęknięcia wykładziny kamiennej na niezdylatowanej ścianie korytarza na platformę widokową rotundy

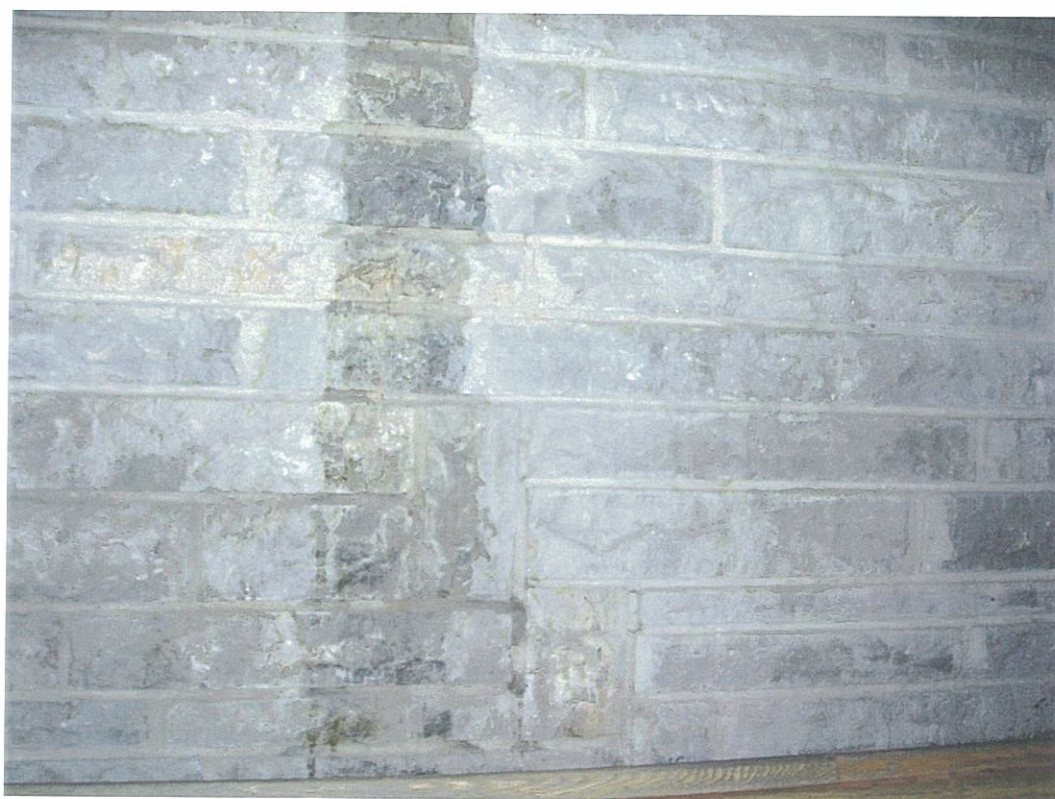
W korytarzu prowadzącym z hallu budynku recepcyjno – administracyjnego na centralną platformę widokową rotundy nie została odpowiednio zdylatowana wykładzina kamienna na jednej ze ścian i suficie. Natomiast na ścianie, gdzie wykonano odpowiednie ułożenie spoinowania – nie wykonano spoiny pionowej z trwale plastycznego materiału. W efekcie różnic w osiadaniach budynku rotundy i budynku recepcyjno – administracyjnego nastąpiły pęknięcia ścian oraz sufitu, przez które zapewne penetrowała woda (fot.31,32,33). Pęknięcia te uszczelniano epoksydem, co uwidacznia się przy dobrym oświetleniu (fot.33,34).

Fot.33 Pęknięcie na suficie korytarza ze śladami napraw

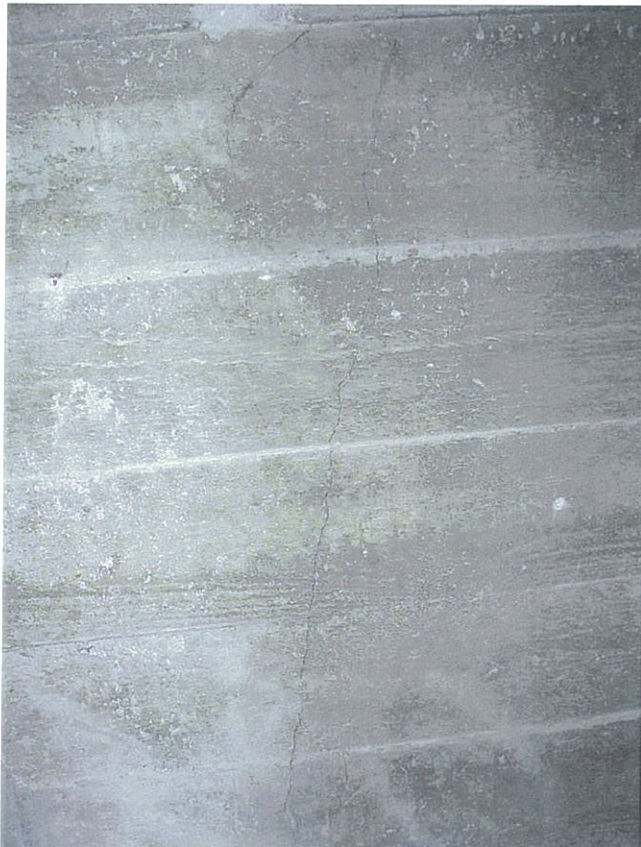
Fot.35 Brak właściwej otuliny prętów, niewłaściwy dobór i rozfrakcjonowanie kruszywa w betonie konstrukcji nośnej schronu płótna Panoramy Raławickiej

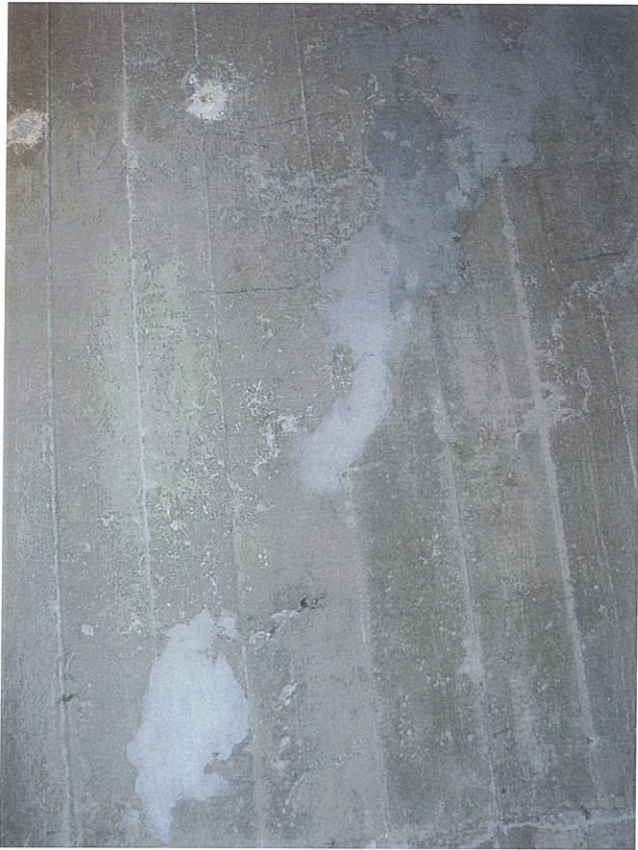
Fot. 36 Pęknięcia ścian żelbetowej konstrukcji nośnej schronu płótna Panoramy Raławickiej

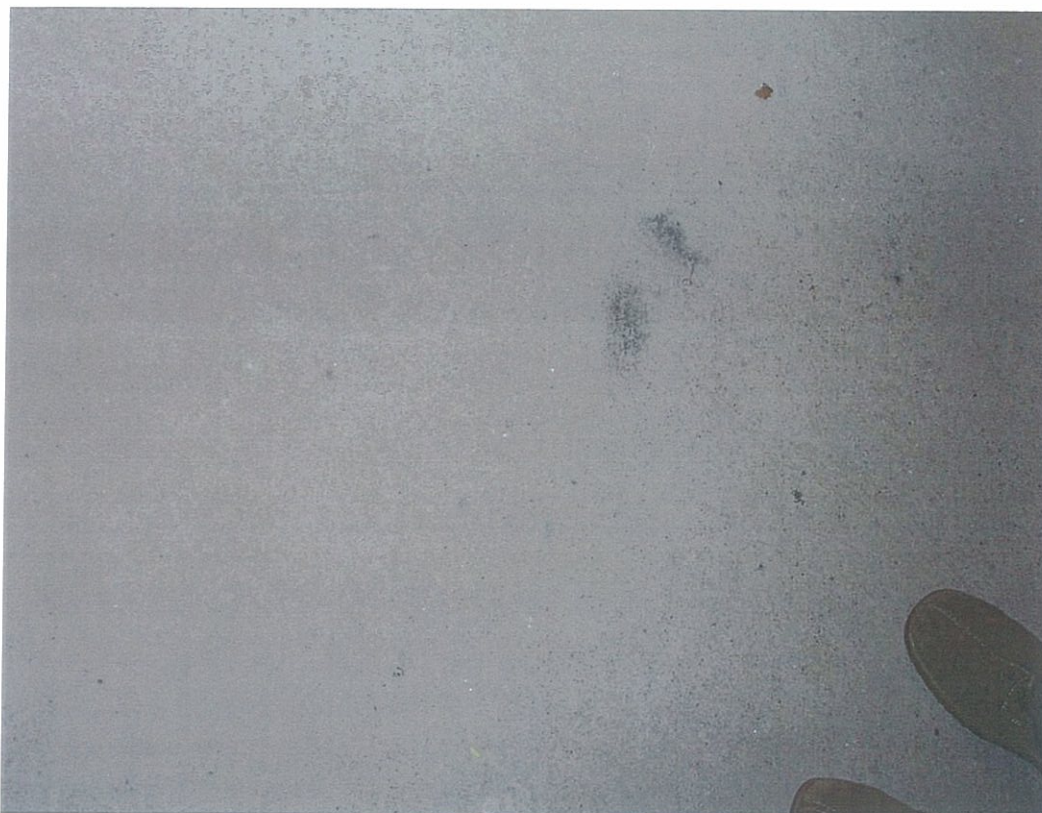
Fot.38 Kolki drewniane pozostawione w betonie ścian schronu płótna

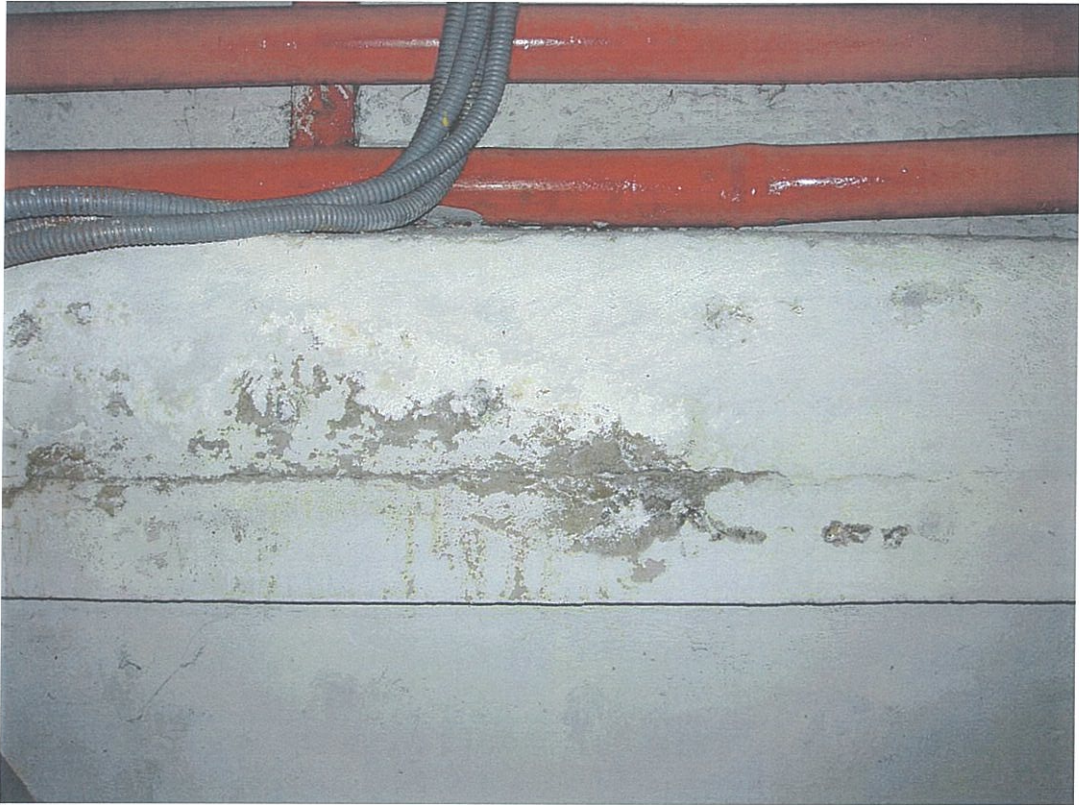
Fot.40 Widoczne świeże zacieki na spękaniach przy drzwiach korytarzyka wyjściowego z podziemi budynku rotundy

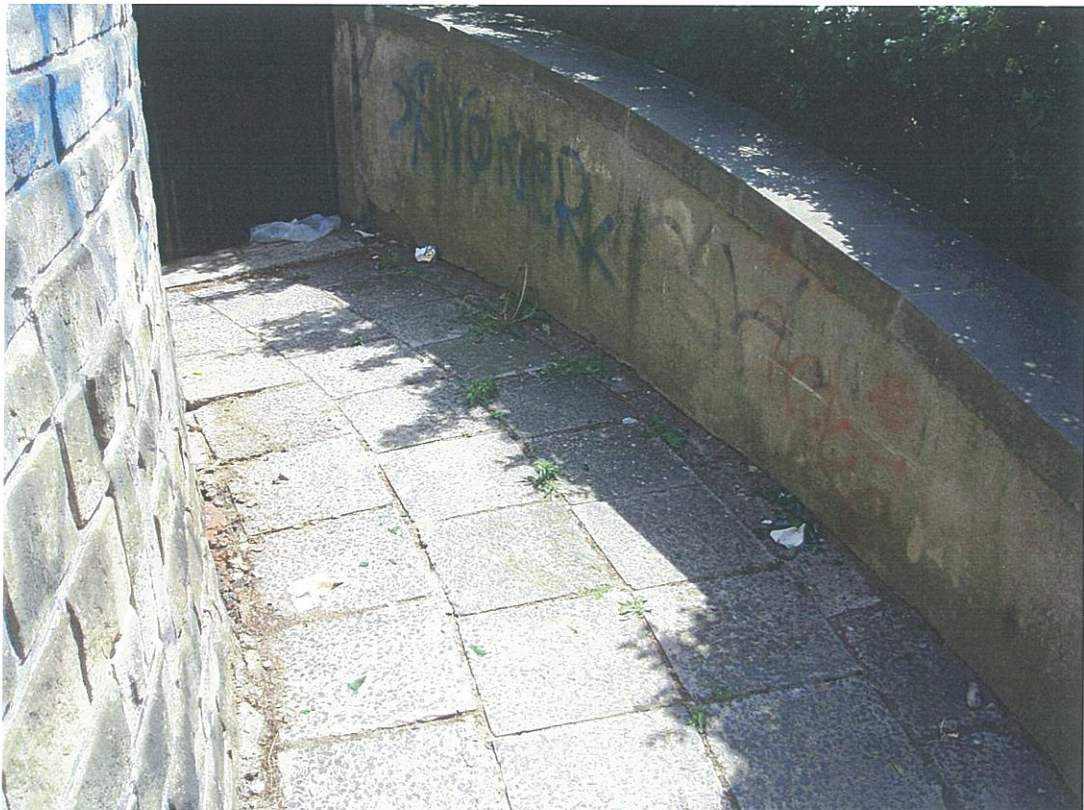
Fot.41 Ślady penetrowania wód gruntowych w korytarzyku wyjściowym

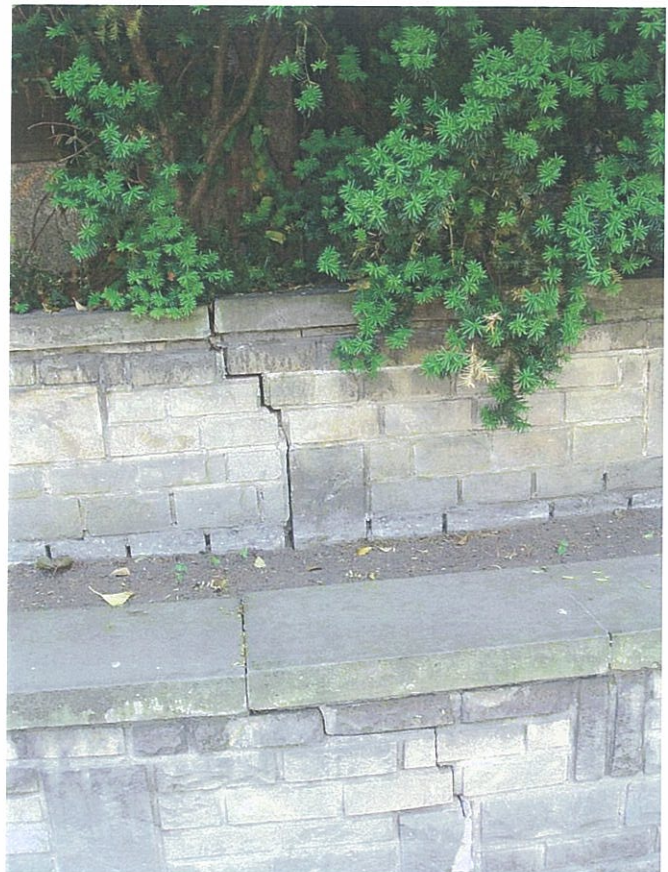
Fot. 43 Pęknięcia murku rabaty

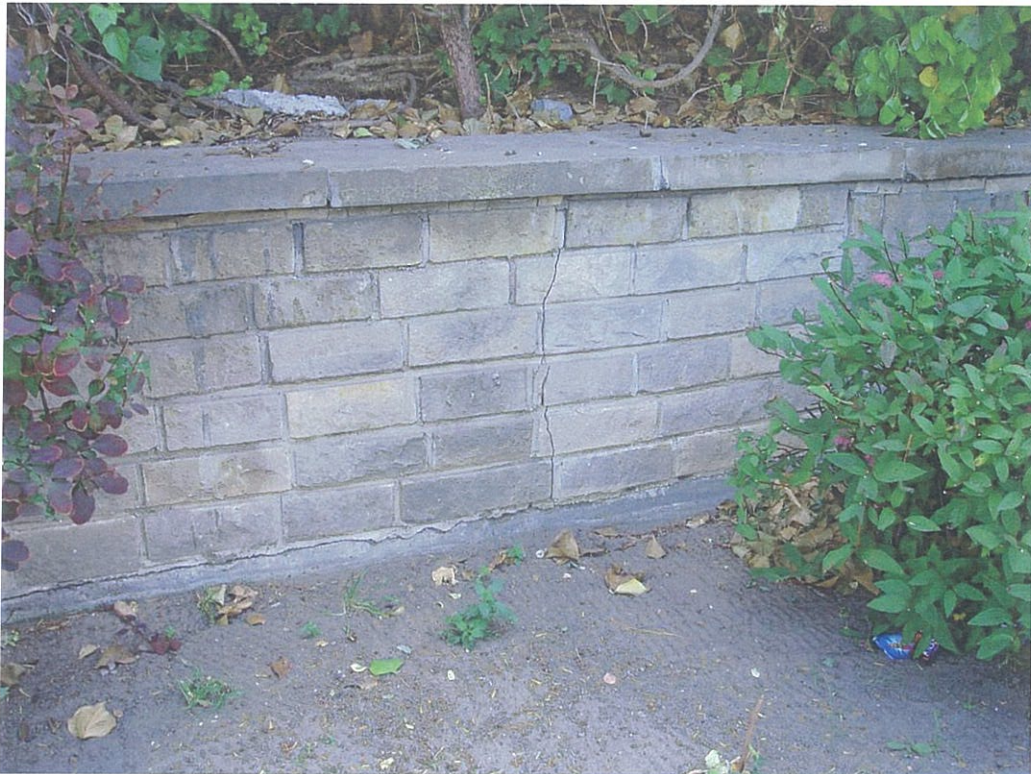
Fot. 44 Pęknięcia murku rabaty

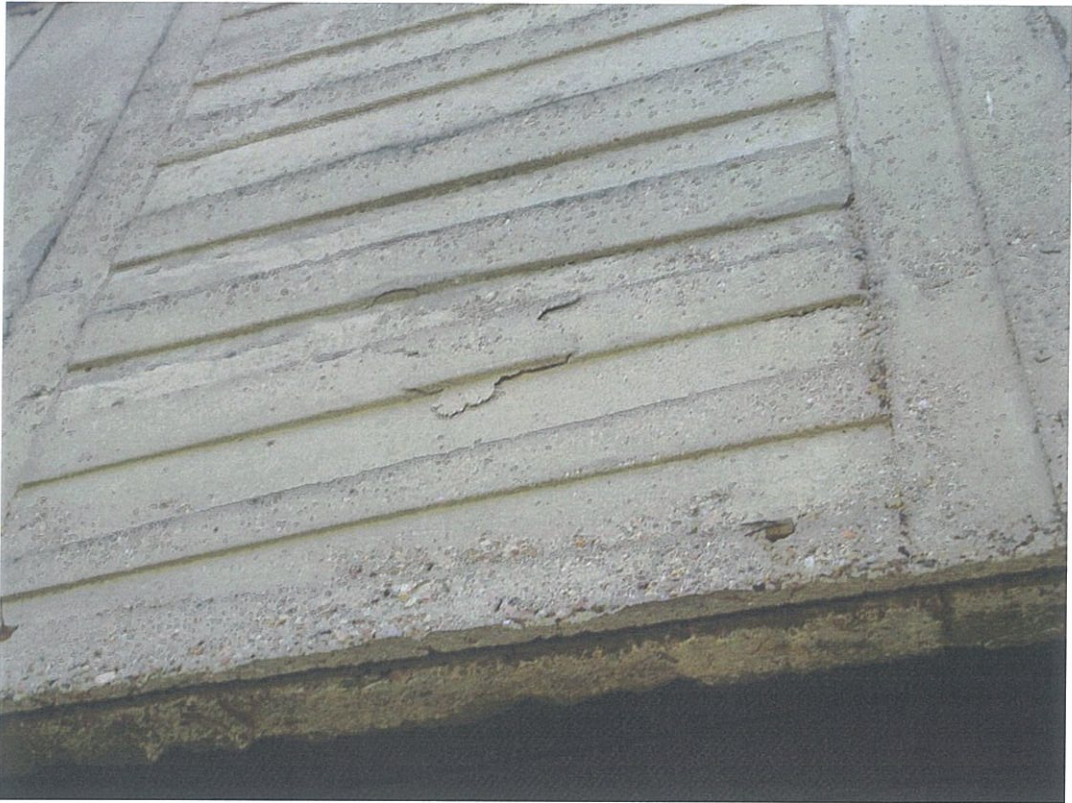
Północna żelbetowa ściana osłonowa nad wejściem głównym do budynku recepcyjno – administracyjnego ma uszkodzoną dolną krawędź zapewne wskutek mrozowego rozsadzenia betonu nasączonego wodą opadową (fot.51,52). Na zewnątrz betonu wystają skorodowane pręty zbrojenia. Istnieje uzasadniona obawa, że kawałek otuliny betonowej może w okresie jesienno – zimowym spaść na osobę stojącą pod nawisem attyki. Od strony wnętrza budynku widoczne są wykwyty węglanu wapnia na betonie attyki (fot.52). Cała żelbetowa powierzchnia elewacji wykazuje drobne uszkodzenia grożące złuszczeniem mrozowym betonu (fot.53,54,55). Najgorsze wrażenie estetyczne sprawia stan powierzchni żelbetowej attyki od strony wschodniej, ze względu na widoczne z daleka wykwyty węglanu wapnia w połowie wysokości attyki (fot.56,57). Świadczy to o przesączaniu się wody opadowej z dachu przez tarczę attyki i wymywaniu z betonu tlenku wapnia przez penetrującą wodę. Świadczy również o bardzo niskiej jakości betonu elewacji.

Fot. 52 Stan krawędzi żelbetowej ściany elewacyjnej nad głównym wejściem do obiektu Panoramy Racławickiej – widok od wnętrza budynku

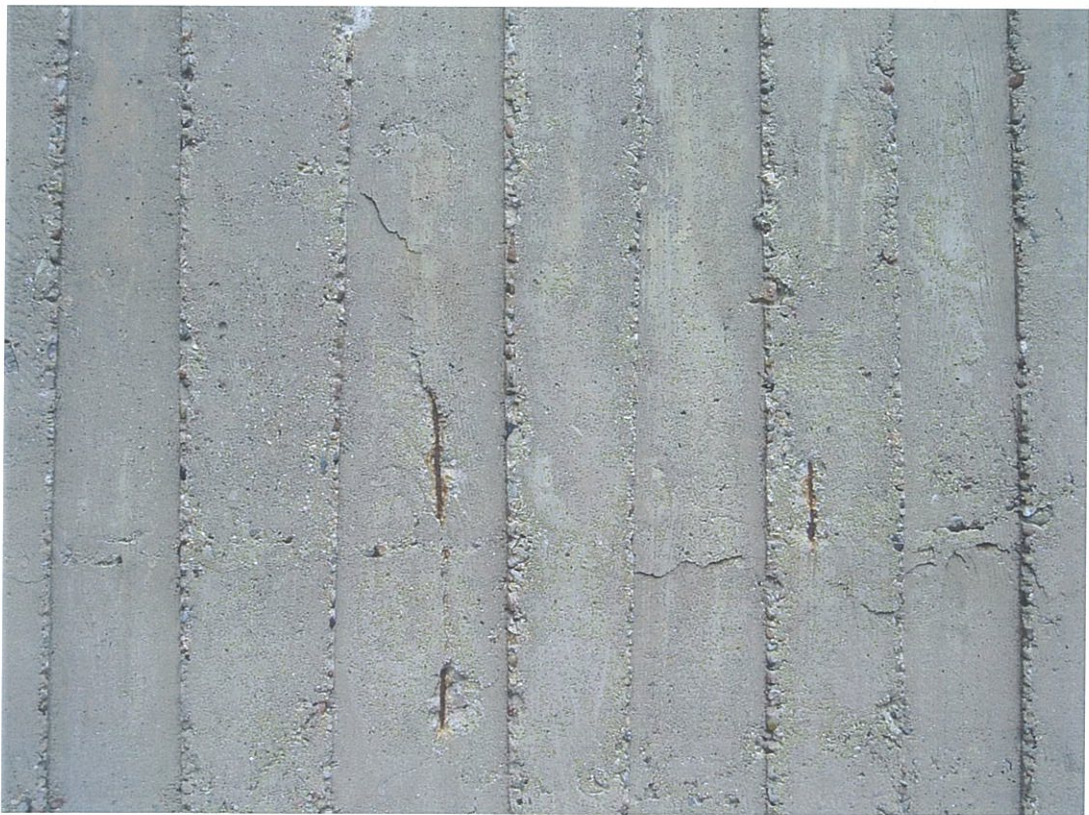
Fot. 53 Stan powierzchni żelbetowej północnej ściany elewacyjnej
