**INSTYTUT BUDOWNICTWA  
POLITECHNIKI WROCŁAWSKIEJ**

**Raport serii U 24/2006**

**OCENA STANU TECHNICZNEGO  
ZESPOŁU BUDYNKÓW  
PANORAMY RACŁAWICKIEJ**

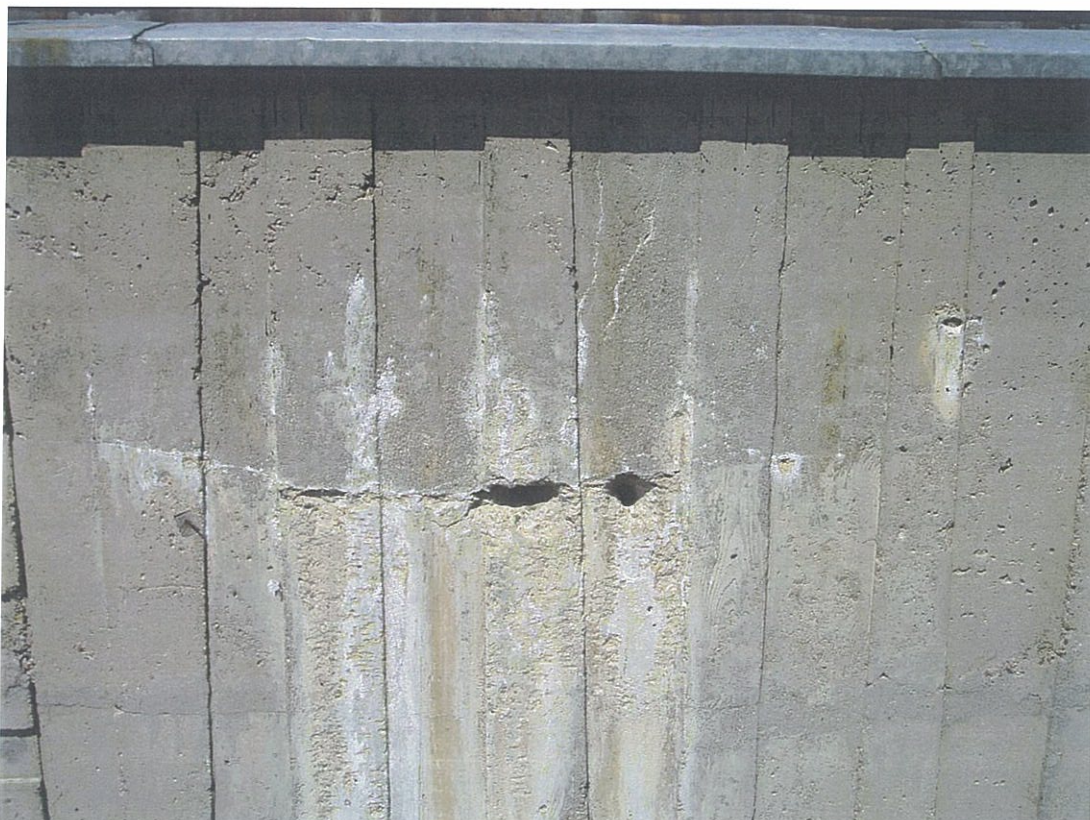
Fot. 54 Stan powierzchni żelbetowej ściany elewacyjnej

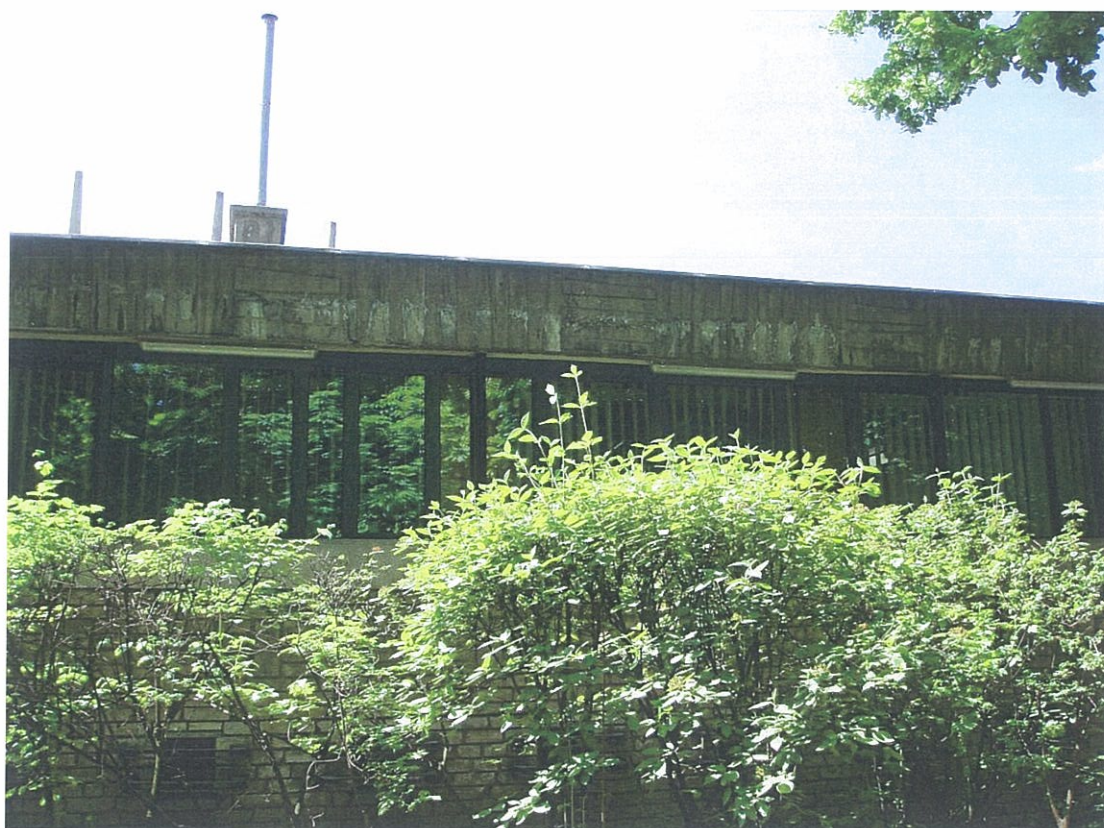
Fot. 55 Stan powierzchni żelbetowej południowej ściany elewacyjnej

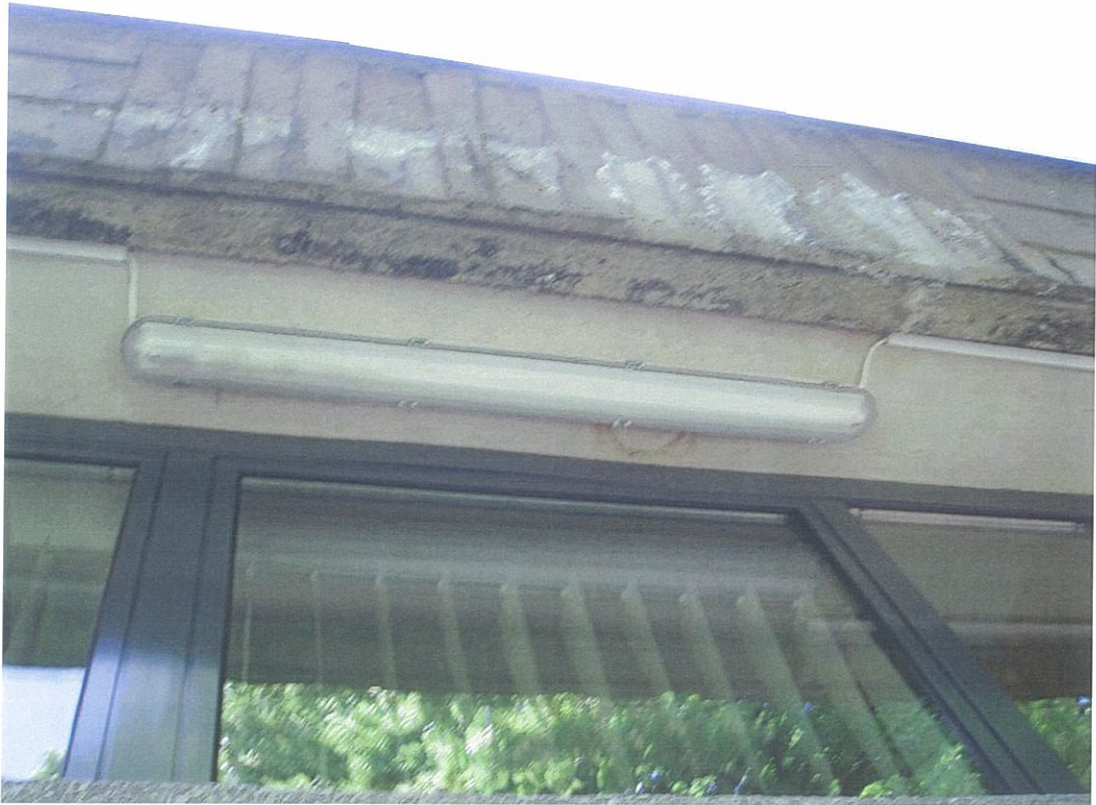
Fot. 56 Wykwity węglanu wapnia na żelbecie attyki od strony wschodniej

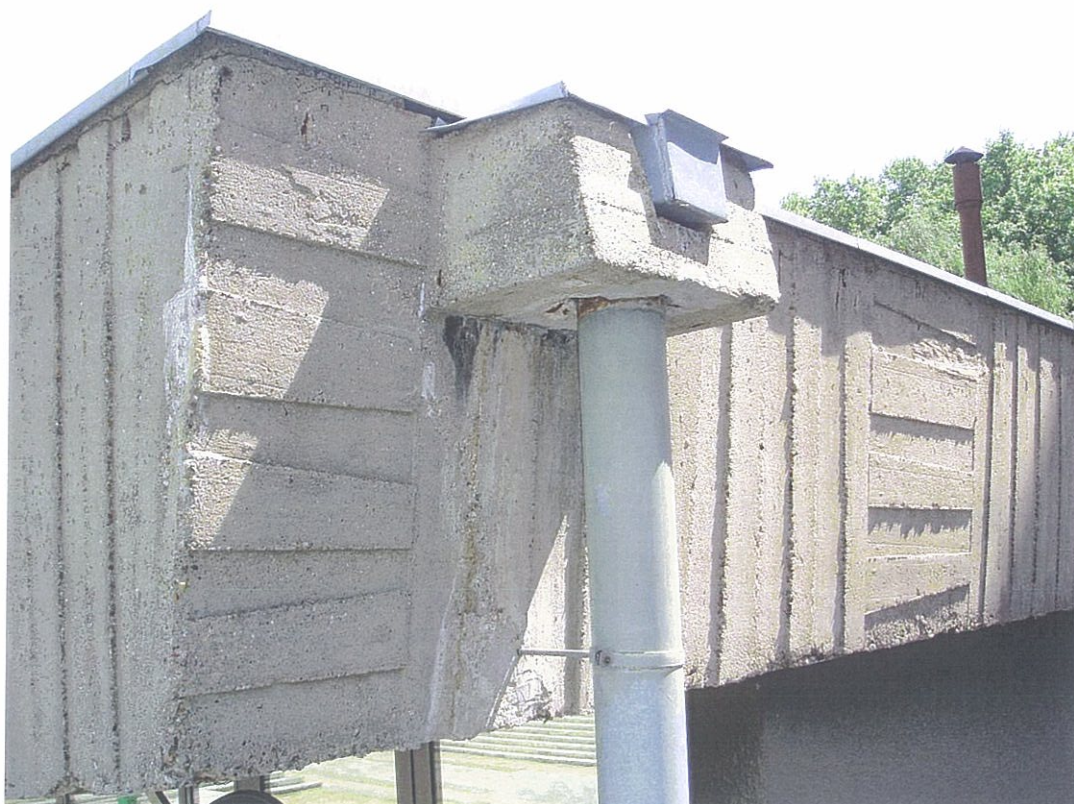
Fot.58 Odpadająca wykładzina kamienna południowo – wschodniego narożnika budynku

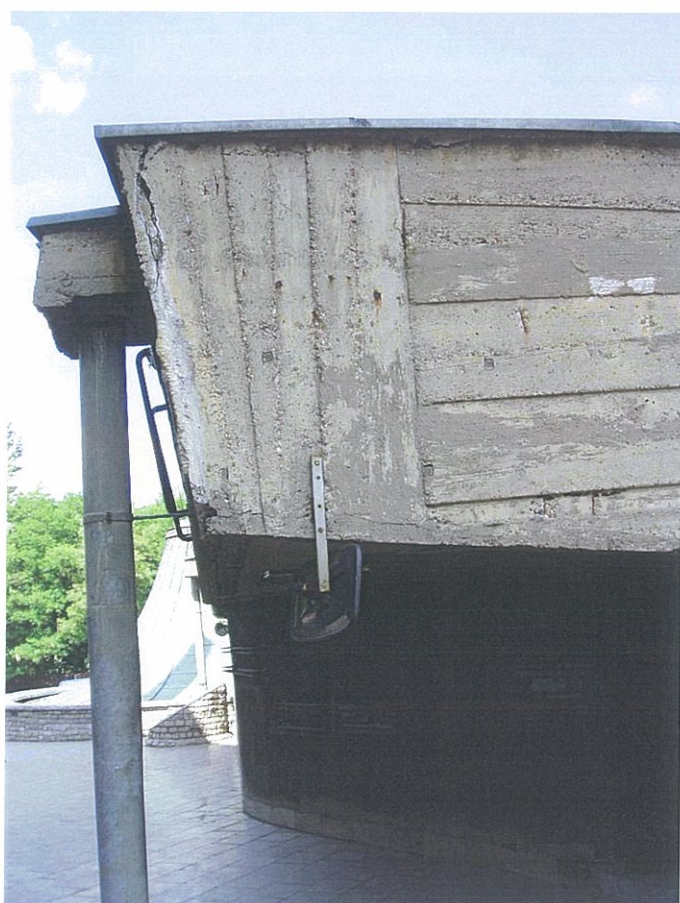
W północno – zachodnim narożniku pod wystającym z elewacji żelbetowym koszem wlotowym rury spustowej (fot.59) widoczne są wykwyty węglanowe spowodowane wymywaniem tlenku wapnia przez pęknięcie w betonie na styku kosza i tarczy attyki.

Fot.59 Wymywanie tlenku wapnia z betonu przy koszu rury spustowej

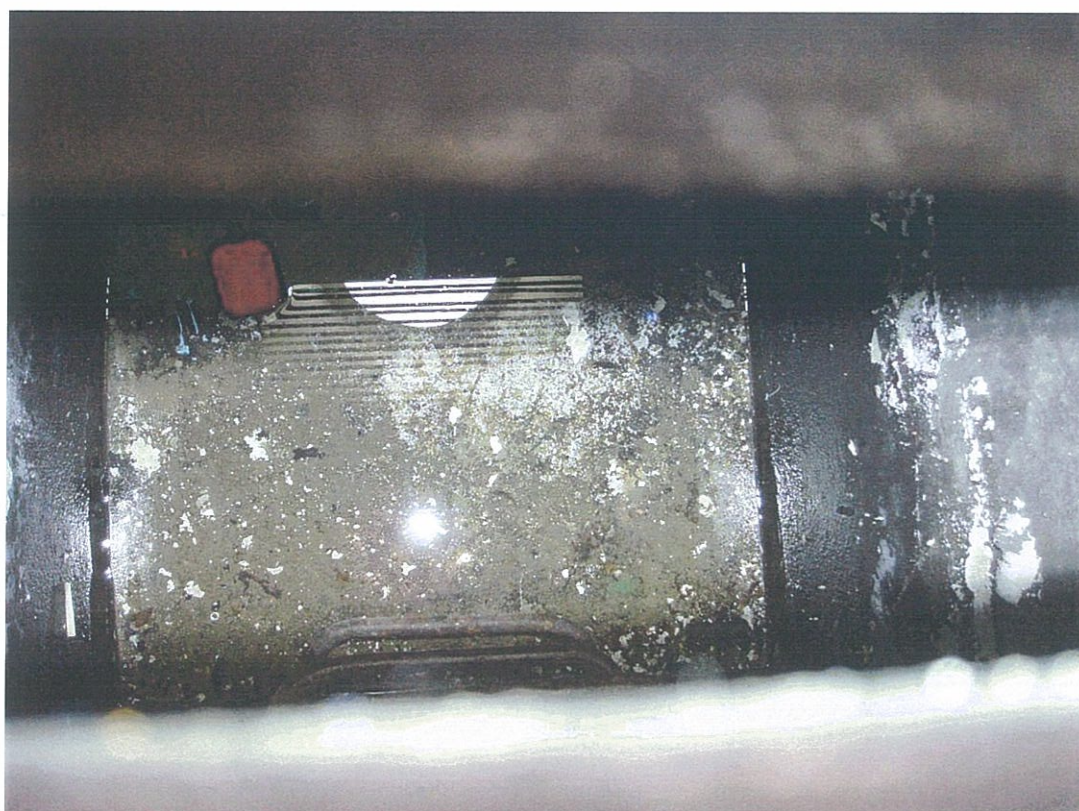
Fot.61 Widok kraty studzienki w posadzce „małej panoramy”

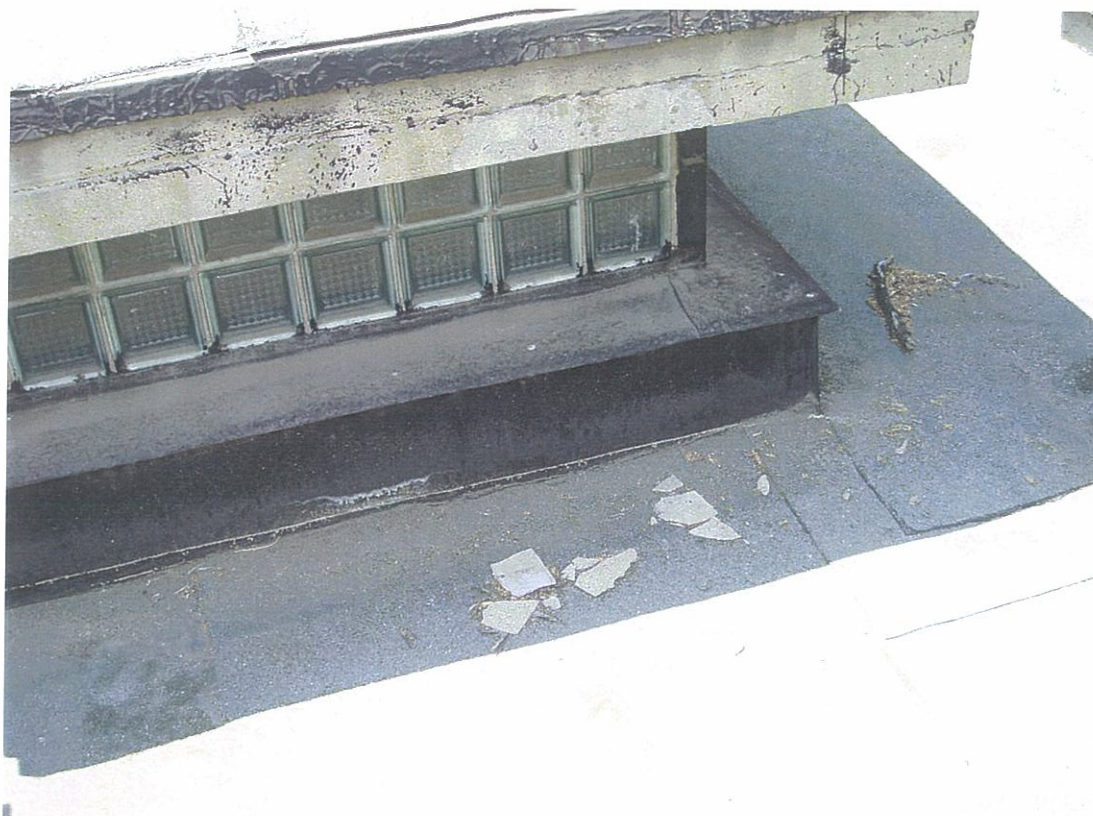
Fot. 64 Dewastacje spowodowane przez niepowołane osoby przebywające na dachu budynku zaplecza technicznego

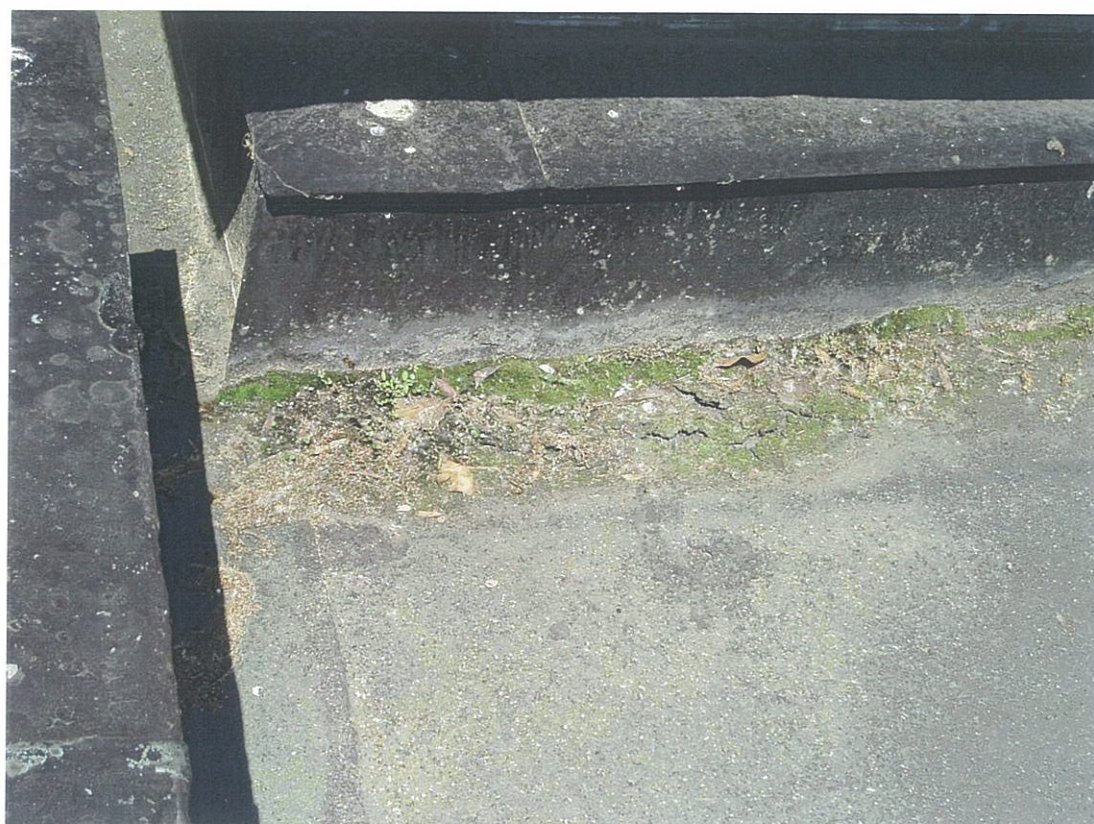
Fot. 65 Uszkodzenia tynku na krawędzi dachu świetlika

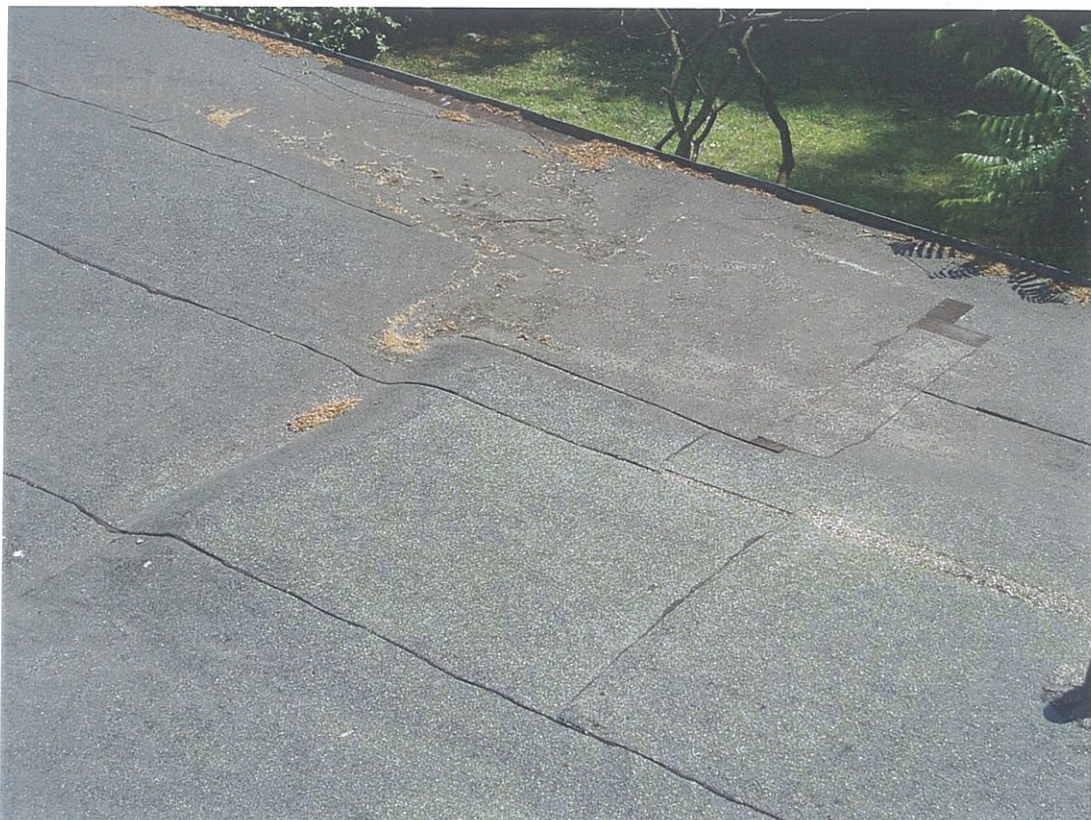
Fot. 66 Mech rosnący na krawędzi obróbki świetlika przy zapadlisku zastoiny

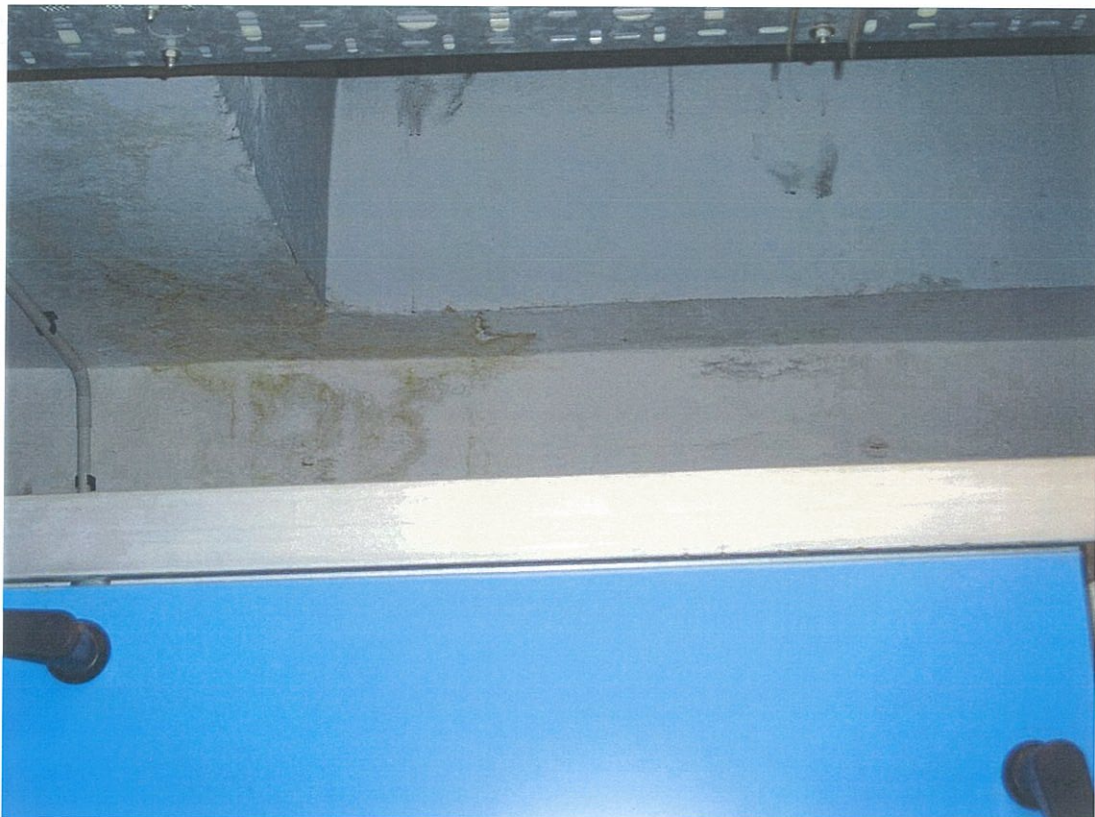
Fot. 69 Zacieki na ściankach podstawy luku montażowego

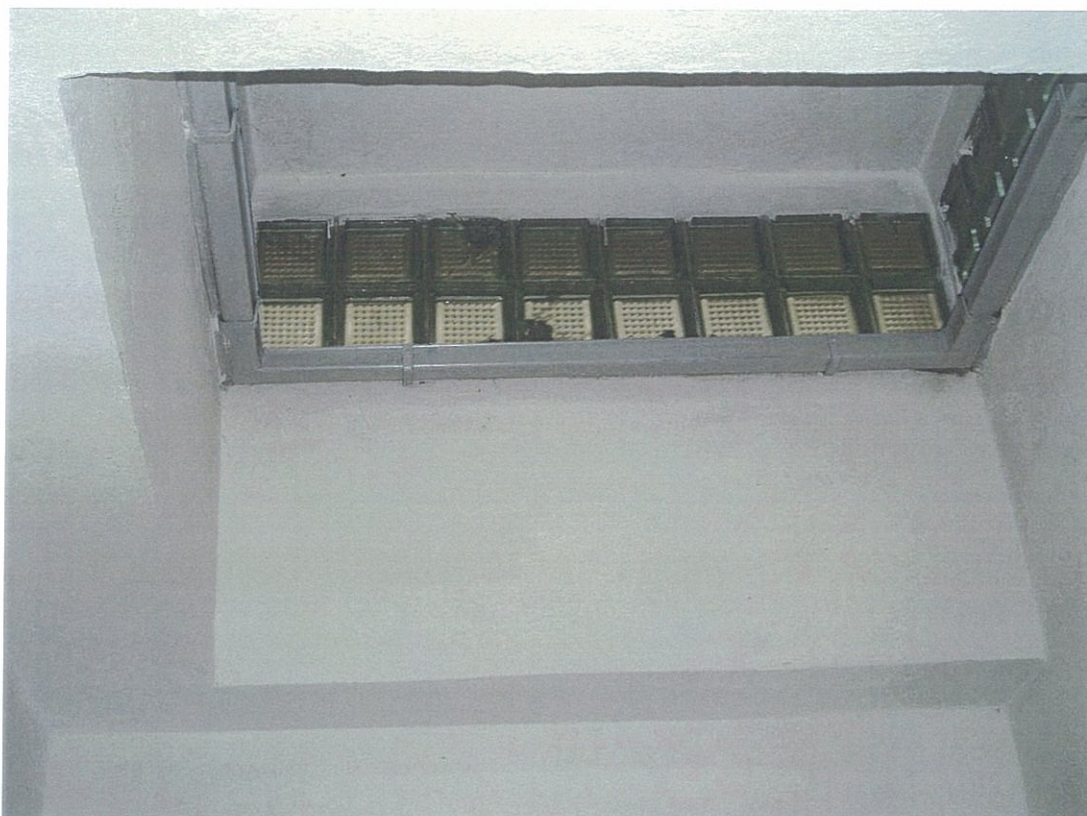
Fot. 70 Zacieki na podstawie świetlika nad aparaturą klimatyzacyjną.

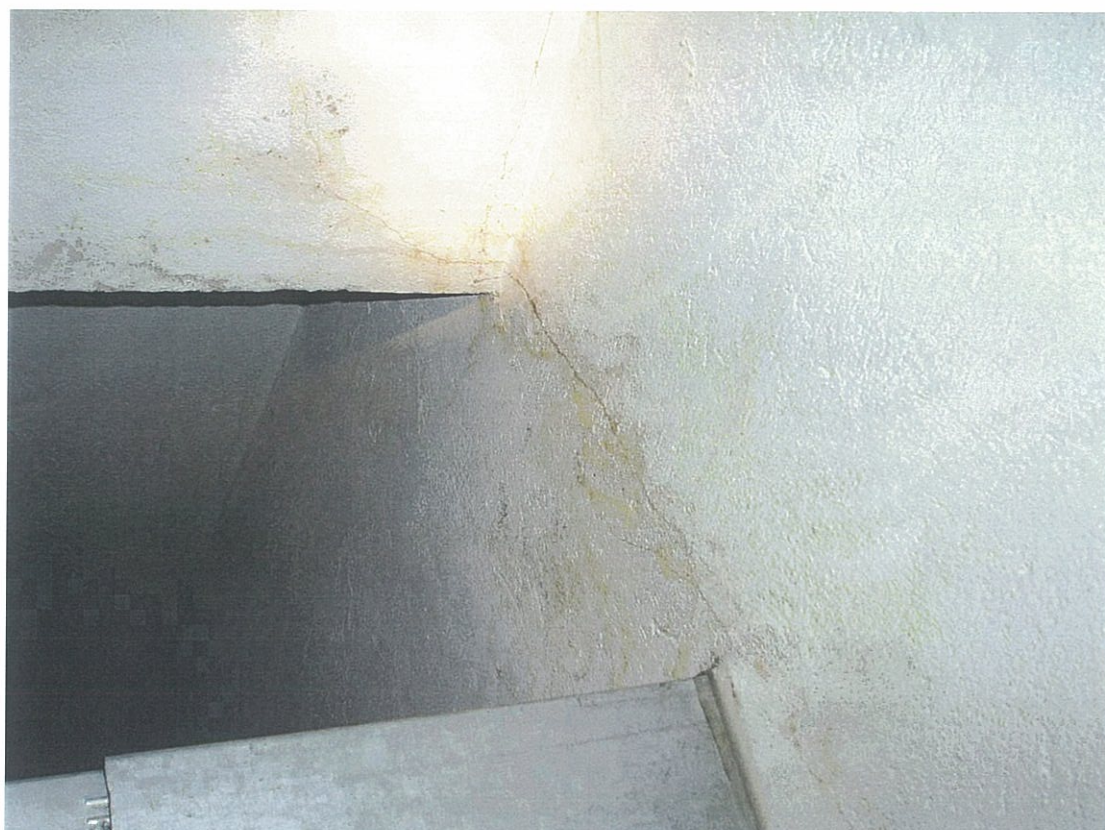
Fot.71 Uszkodzenia mechaniczne luksferów świetlika

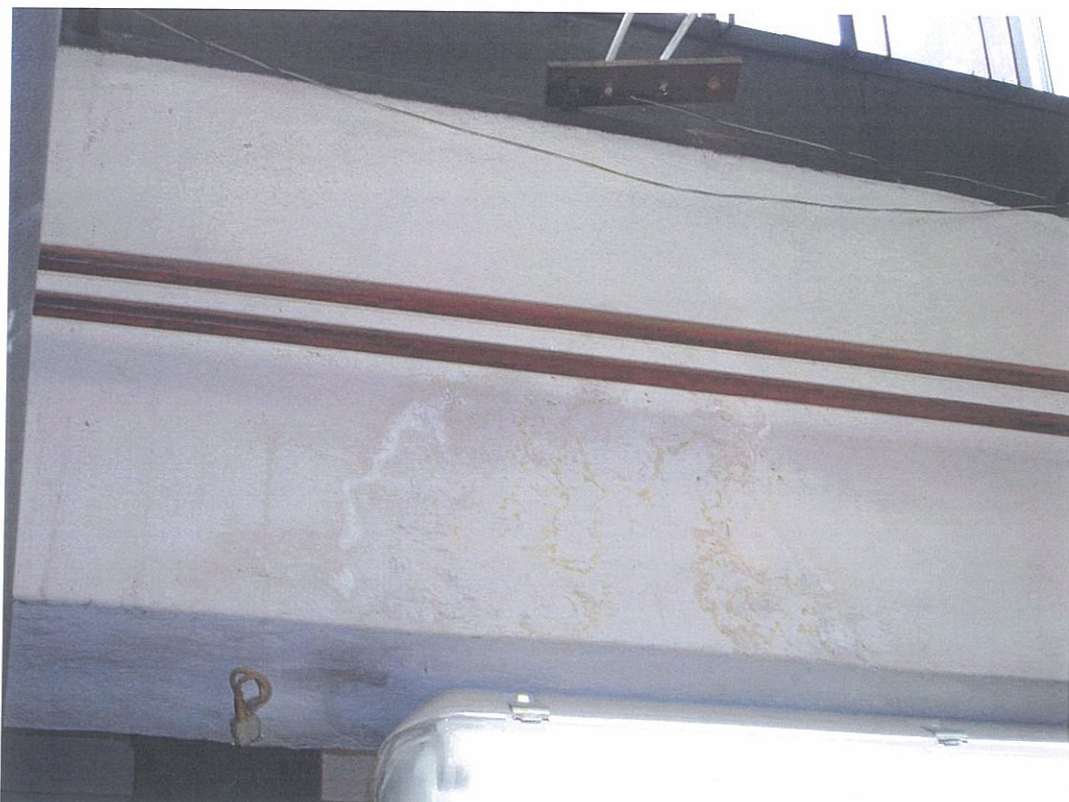
Fot.72 Zaciek na pęknięciu odpajającym podstawę świetlika dachu

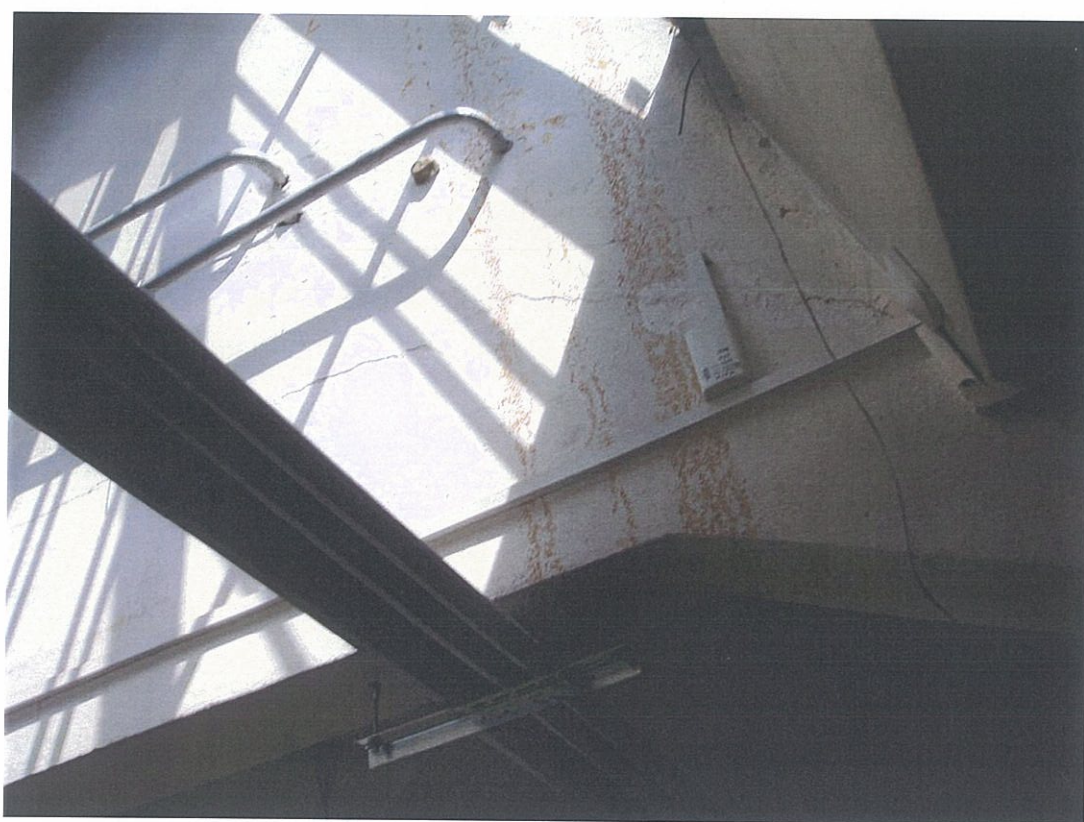
Fot.73 Zacieki na ścianie wewnętrznej podstawy świetlika

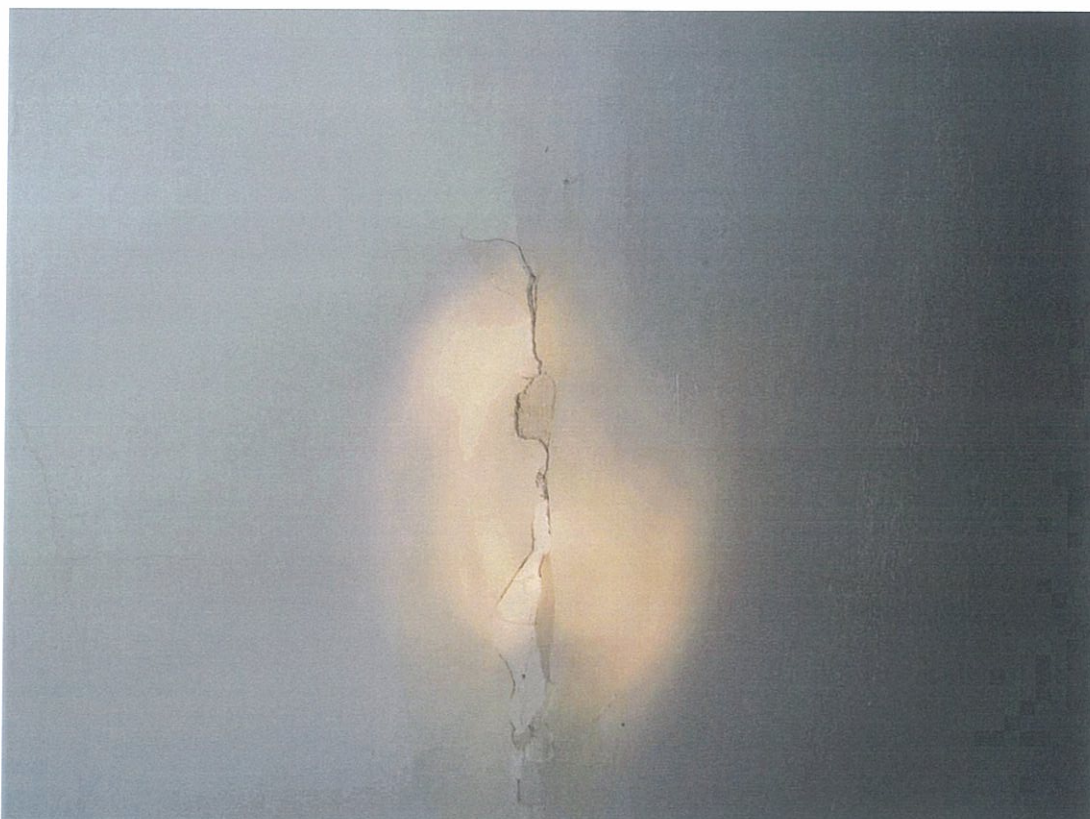
Fot. 74 Zacieki na ścianie wewnętrznej podstawy świetlika

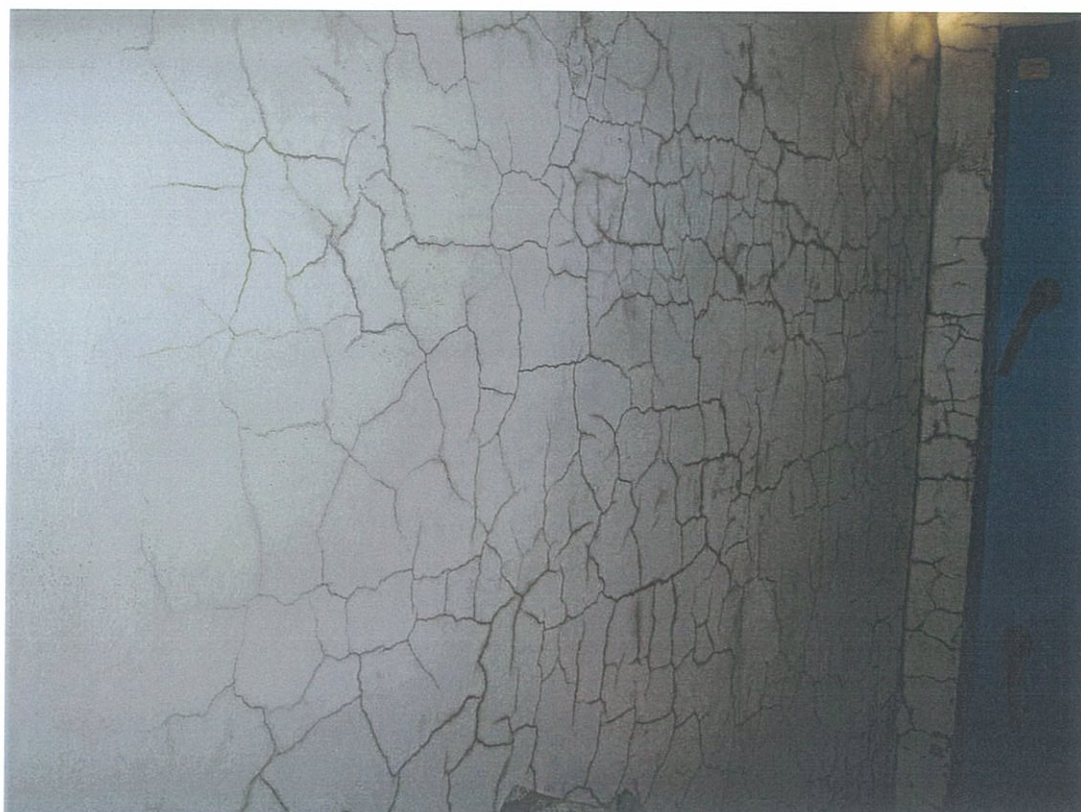
Fot. 75 Pęknięcie pionowe ściany przez które penetruje woda

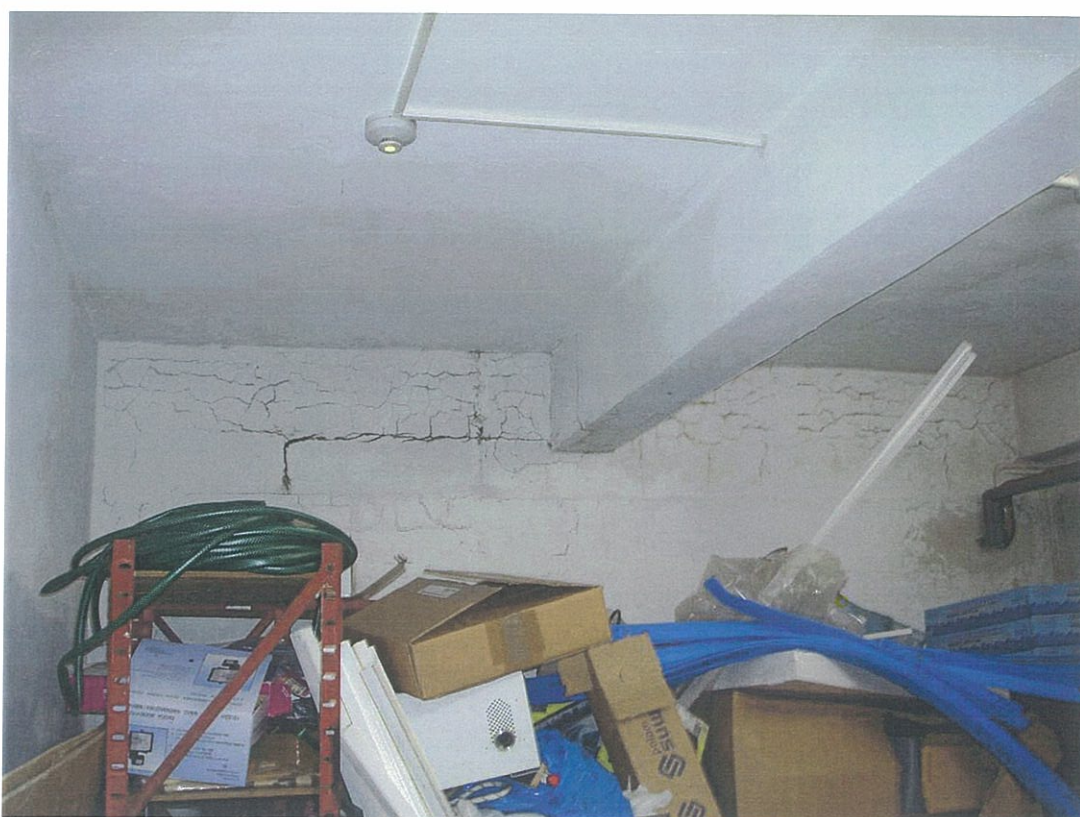
siatką nieregularnych spękań na krawędziach których osadził się kurz podkreślający rysunek włosowatych pęknięć (fot.76,77,78,79). Rysunek spękań oraz kurz na ich krawędziach wskazują na przyczynę tychże uszkodzeń. Przyczyną są cykliczne zmiany ciśnienia (nadciśnienie ↔ podciśnienie) spowodowane pracą aparatury klimatyzacyjnej przy braku możliwości natychmiastowego wyrównania ciśnienia w pomieszczeniu. Grubsze ścianki nie wykazują tak intensywnych spękań (fot.78,79).

Fot. 77 Siatka spękań na ścianach pomieszczeń z aparaturą klimatyzacyjną

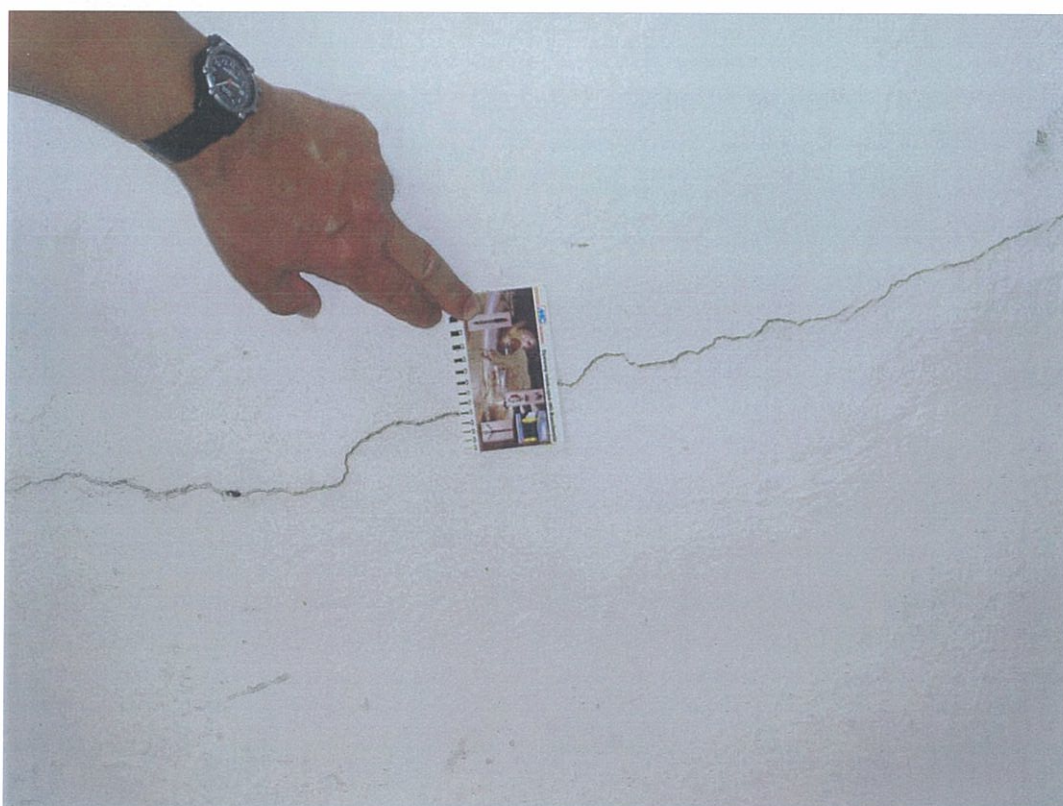
Fot.79 Siatka spękań na ścianach pomieszczeń z aparaturą klimatyzacyjną

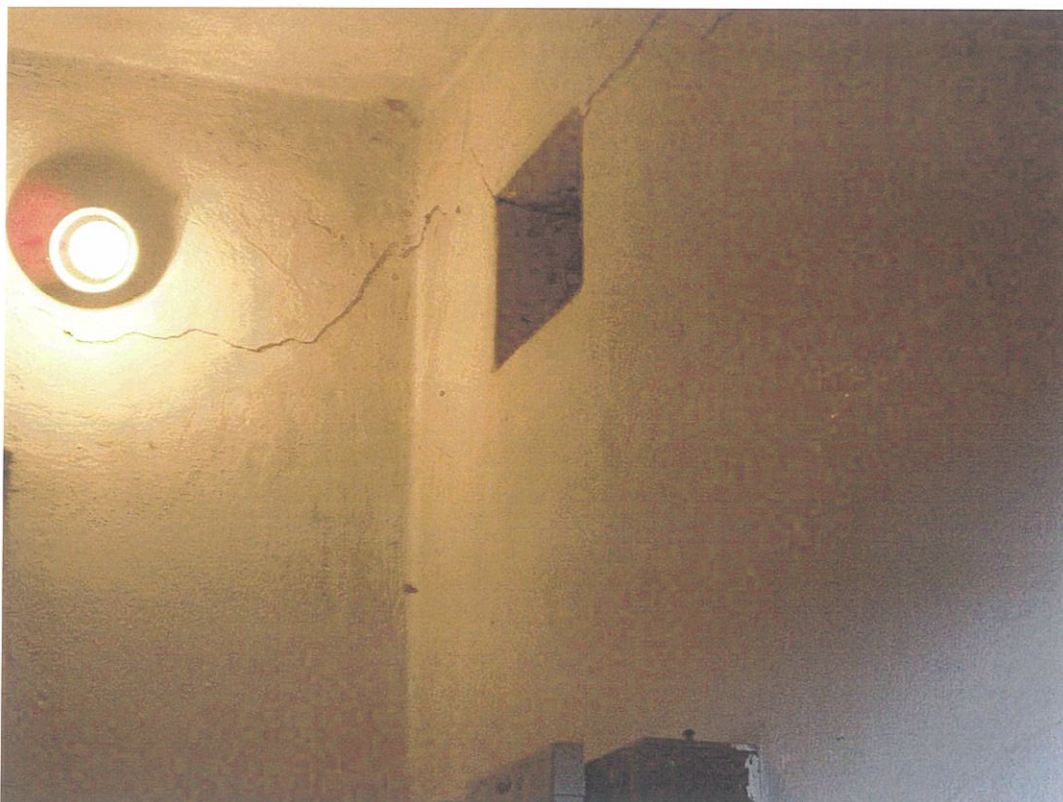
Fot. 80 Pomiar rozwarcia rysy ściany nośnej

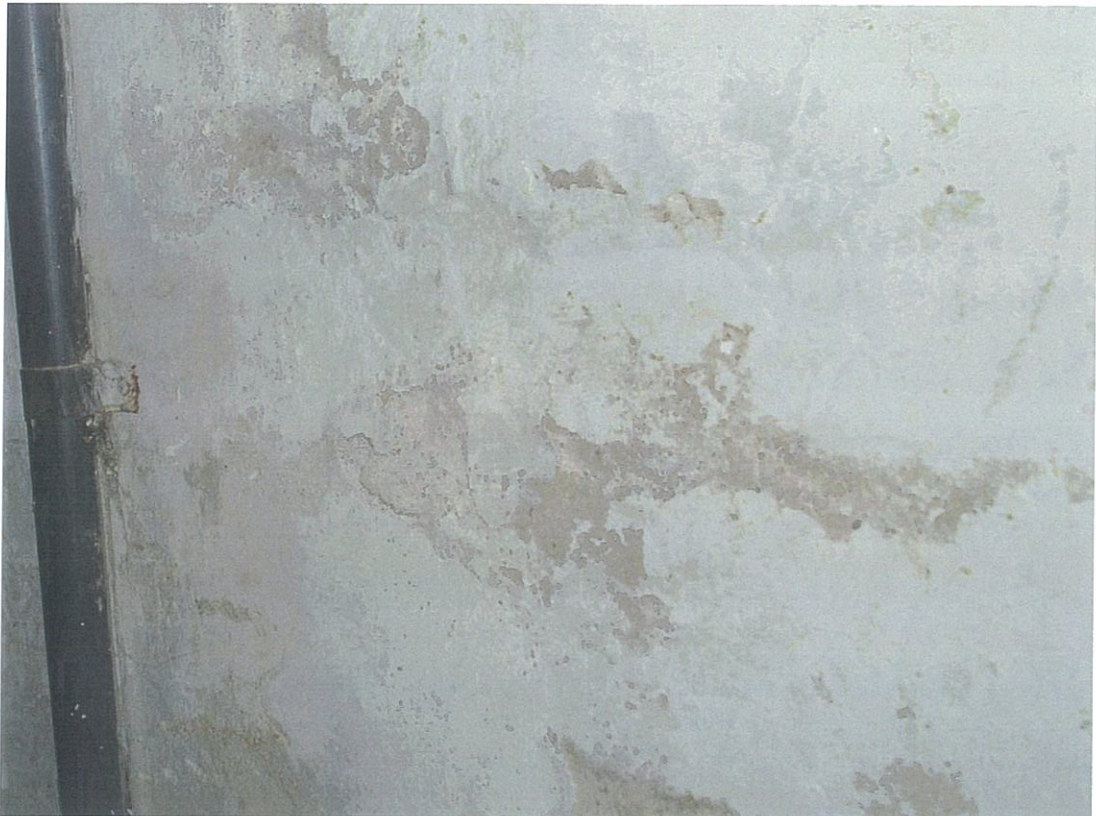
Ściany budynku znajdują się w jeszcze gorszym stanie technicznym niż dach. Według uzyskanych informacji przyczyną zarysowań części ścian budynku była awaria studzienki wodnej znajdującej się już na terenie parku przy wejściu do budynku przy jego południowo – wschodnim narożniku (fot.87). Woda, która wówczas dostała się pod fundamenty budynku spowodowała osiadanie jego narożnika, a w efekcie spękania poziome ściany południowo – wschodniej (fot.80,86) oraz pionowe (fot.75,86) i ukośne ścian do niej prostopadłych (fot.80). Pęknięcia pionowe i ukośne spowodowały przerwanie ciągłości izolacji poziomej ścian, co spowodowało podsiąkanie kapilarne wody gruntowej oraz zawilgocenie ścian i zniszczenie tynków i lamperii przez odkładające się sole (fot.84,85). W korytarzu przy schodkach, na lamperii są widoczne stare ślady wierceń do iniekcji niskociśnieniowej, która miała zapewnić wykonanie izolacji poziomej tychże ścian (fot.84,85). Najprawdopodobniej awarie biegnącej przez park instalacji wodociągowej występowały już w przeszłości. W południowej ścianie zewnętrznej korytarza przy pochylnej wyjściowej z budynku zawilgocenie muru spowodowało jego przemarzanie, zaś zmienność kolorów tynku świadczy o zaatakowaniu muru przez pleśń (fot.82,83).

Fot. 82 Ślady podsiąkania wód gruntowych i przemarzania ściany

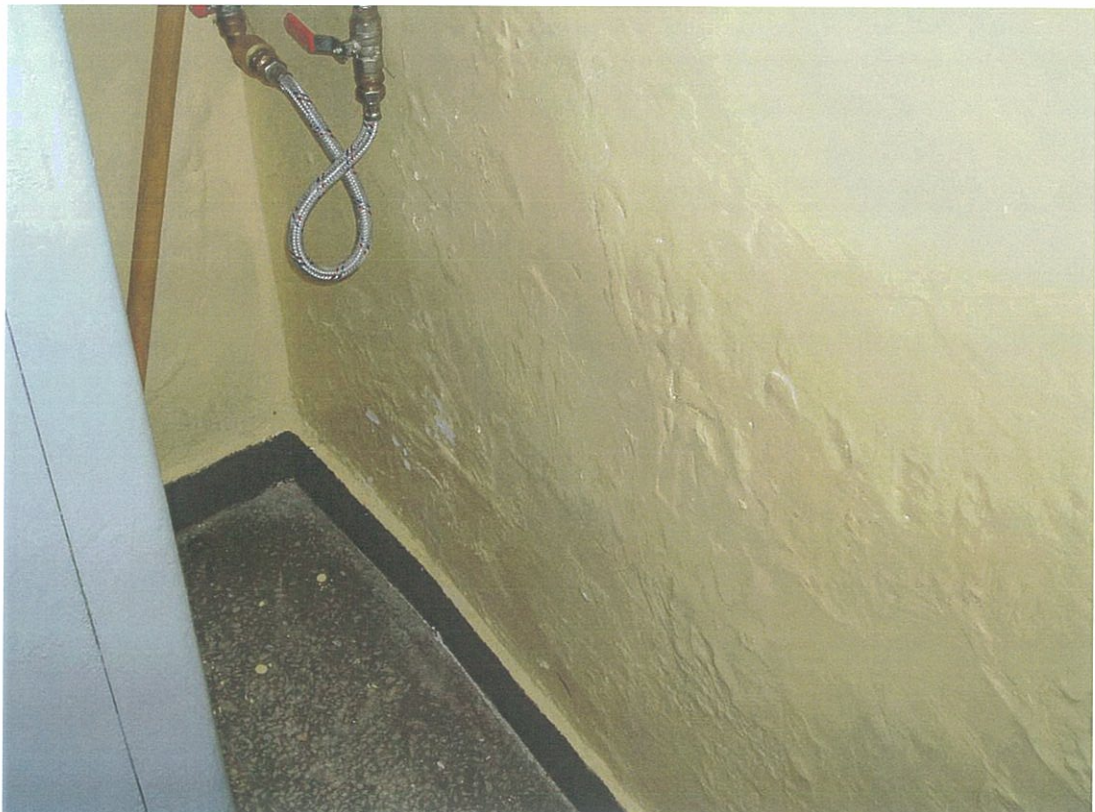
Fot. 83 Ślady podsiąkania wód gruntowych i przemarzania ściany

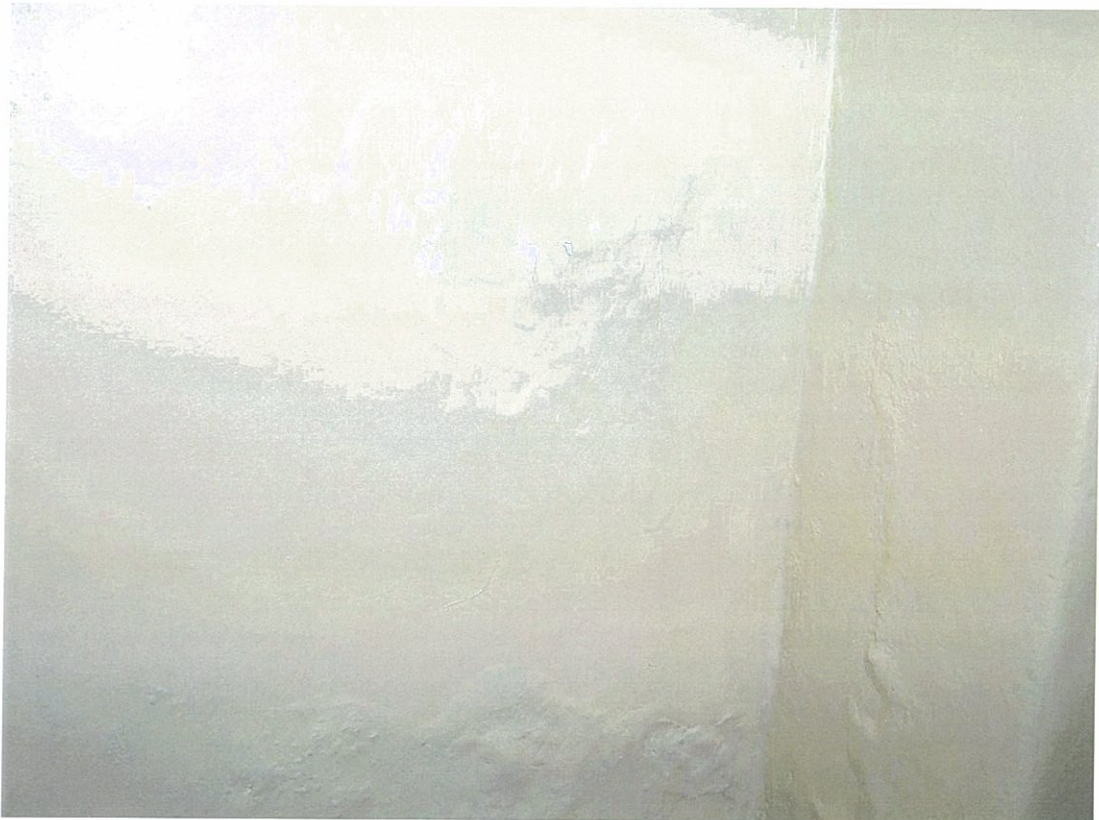
Fot. 84 Ślady podsiąkania wód gruntowych

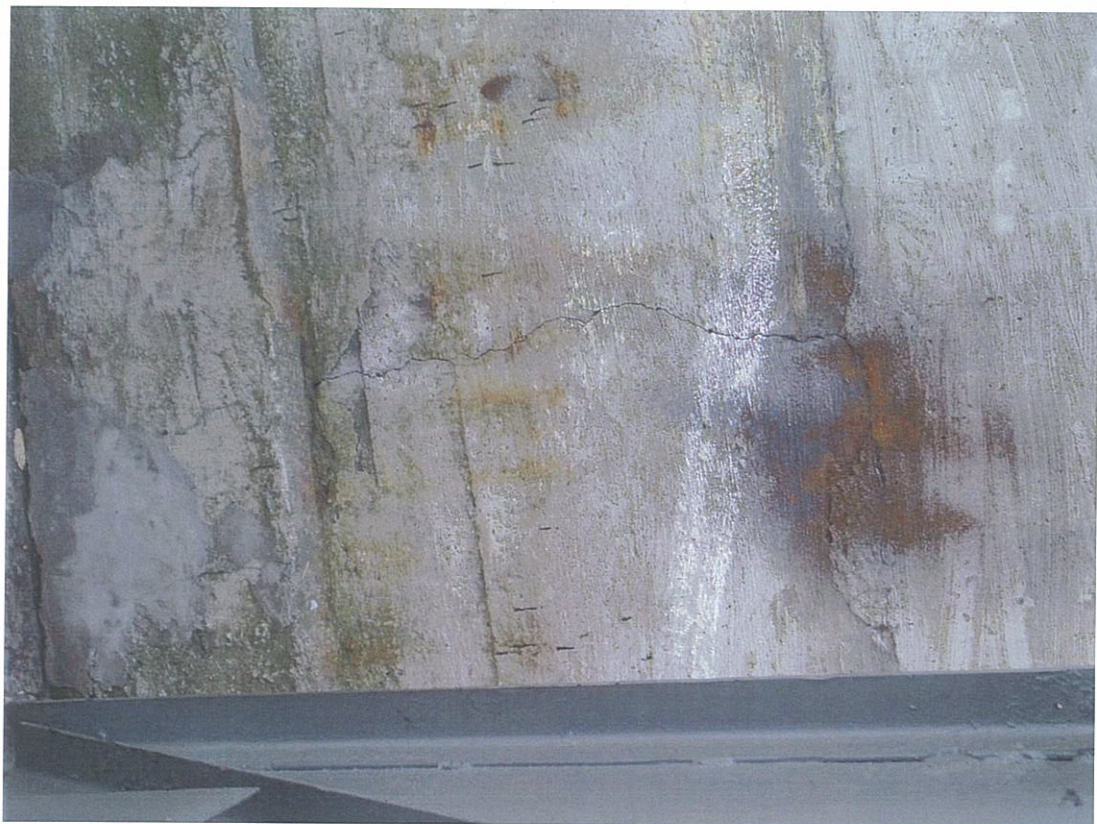
Fot. 85 Ślady podsiąkania wód gruntowych

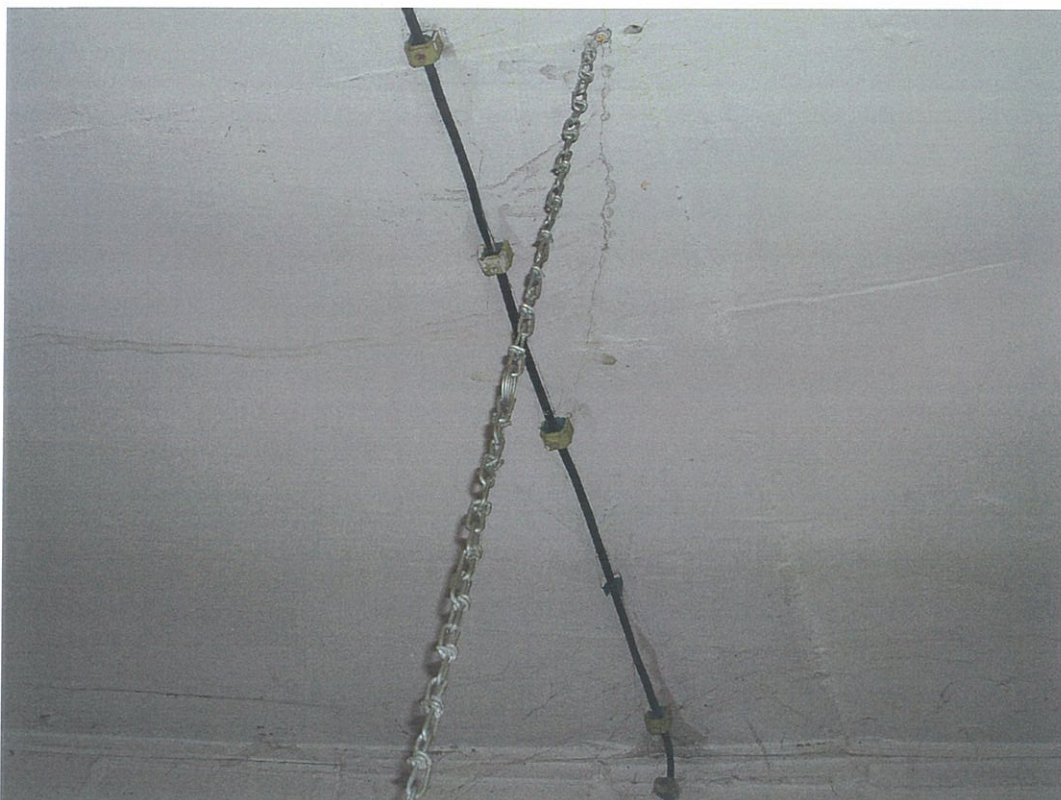
Żelbetowe ściany nośne budynku są spękane i wymagają sklejenia (fot.90). Na razie nie obserwuje się śladów penetracji wody przez pęknięcia, pomimo że „bunkier” obsypany jest ziemią.

Fot.90 Pęknięcia a ścian pomieszczenia pompowni

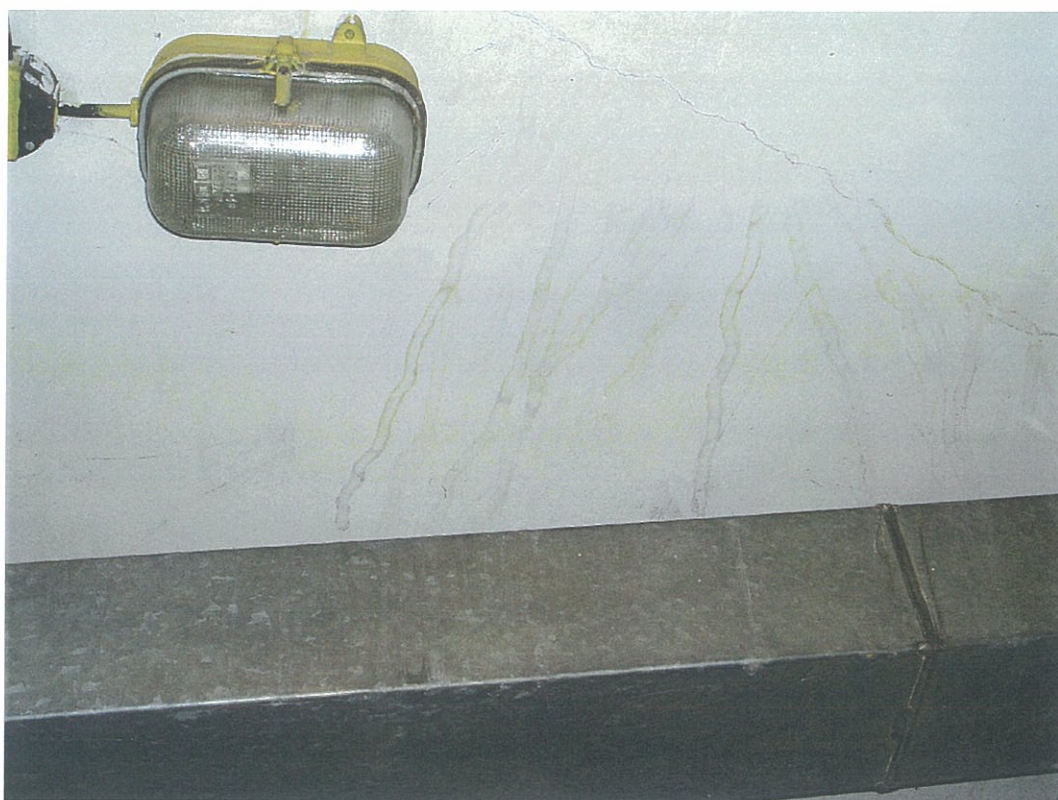
Fot. 91 Pęknięcia płyty sufitu i ślady zacieków przy instalacji elektrycznej
