PANORAMA RACŁAWICKA Jana Styki i Wojciecha Kossaka

WRAZ ZE SZTAFIŻEM

**prace zabezpieczające obiekt na czas robót
budowlanych objętych projektem autorstwa
pracowni architektonicznej Piotra Dominiczaka**

1. KARTA TYTUŁOWA

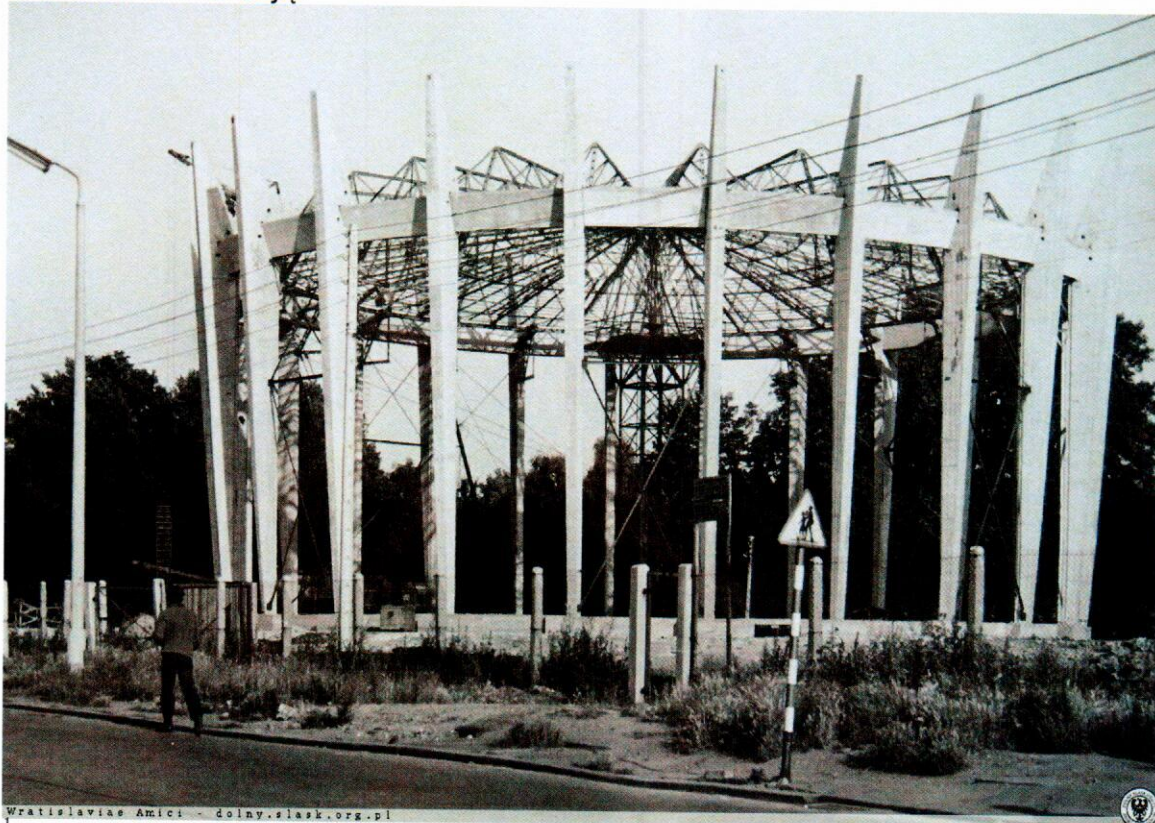
Obecnie użytkowany budynek rotundy jest wyeksploatowany zarówno w aspekcie instalacji i mediów, jak również świetlików oraz tynku. Konstrukcja stalowa służąca do naciągnięcia płótna Panoramy jest w dolnych partiach zaatakowana korozją.

Zdjęcie pokazuje konstrukcję budynku rotundy (a w szczególności budowę dachu i świetlików), co unaocznia część problemów, z jakimi będą się borykać wykonawcy
