PANORAMA RACŁAWICKA
Jana Styki i Wojciecha Kossaka

„Instrukcja sposobu zabezpieczenia malowidła „Panorama Racławicka” i sztafażu adekwatnego do planowanych w poszczególnych etapach realizacji Projektu prac”.

Wrocław lipiec 2019

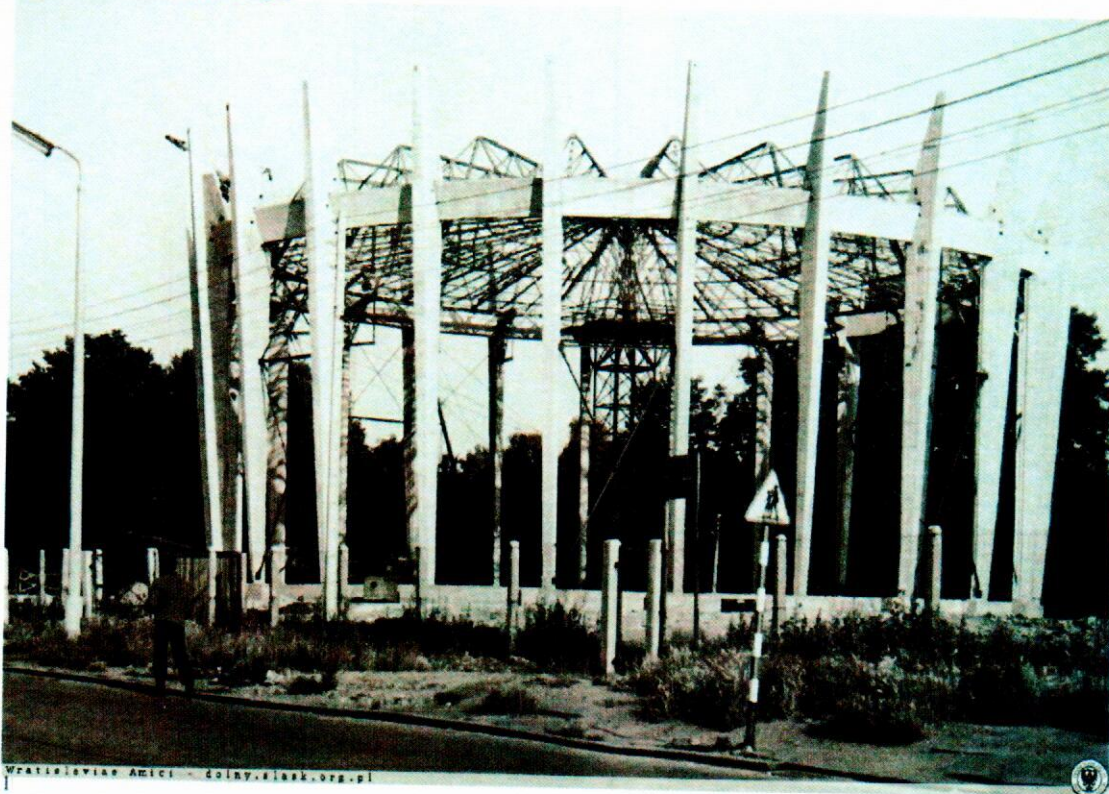
Obecnie użytkowany budynek rotundy jest wyeksploatowany zarówno w aspekcie instalacji i mediów, jak również świetlików oraz tynku. Konstrukcja stalowa służąca do naciągnięcia płótna Panoramy jest w dolnych partiach zaatakowana korozją.

Zdjęcie pokazuje konstrukcję budynku rotundy (a w szczególności budowę dachu i świetlików), co unaocznia część problemów, z jakimi będą się borykać wykonawcy
