**INSTYTUT BUDOWNICTWA  
POLITECHNIKI WROCŁAWSKIEJ**

**Raport serii U 24/2006**

**OCENA STANU TECHNICZNEGO  
ZESPOŁU BUDYNKÓW  
PANORAMY RACŁAWICKIEJ**

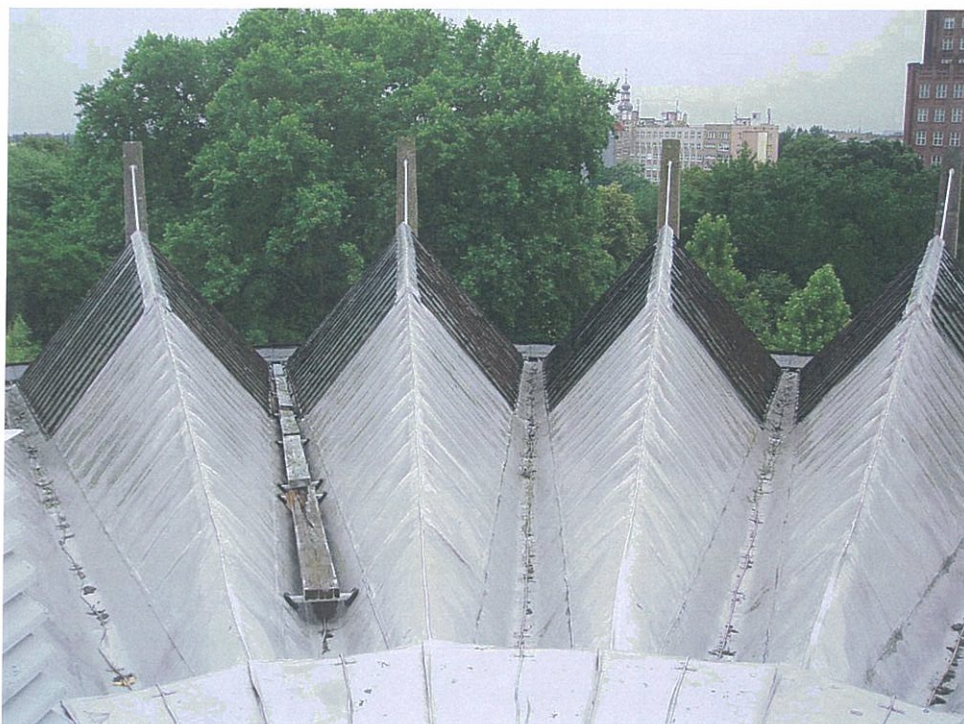
Kładki drewniane w koszach utworzonych przez dźwigary trójpasowe są zniszczone przez korozję biologiczną (fot.1), zaś w koszach, przy częściach dźwigarów trójpasowych pełniących rolę świetlików, zalegają fragmenty rozsypujących się taśm uszczelniających połączenia tafli szklanych (fot.4,5). Same połączenia oszklenia świetlików są szczelne, natomiast tafle świetlików wykazują spękania przez które może penetrować woda opadowa (fot.3). Ze stalowej konstrukcji nośnej świetlików zaczyna złuszczać się powłoka malarska (fot.6). Należy podkreślić, że w pierwszej części niniejszego opracowania dotyczącej oszacowania nośności dachu stwierdzono, że świetliki powinny zostać zmodernizowane poprzez wymianę oszklenia na płyty poliwęglanowi, oraz ciężkich stalowych szczeblin z teowników na szczebliny aluminiowe. Stwierdzenie to wynikało z analiz dotyczących bezpieczeństwa budowli. Natomiast analiza obecnego stanu technicznego tej części dachu również potwierdza konieczność remontu.

Fot. 1 Widok pokrycia dachowego z grzybka dachu

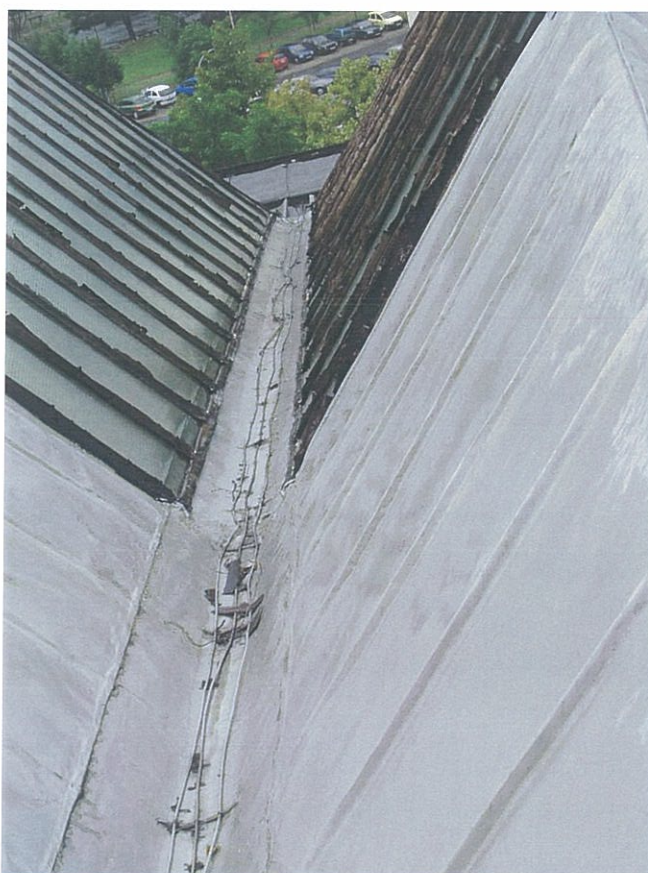
Fot. 2 Detale pokrycia dachowego z blachy miedzianej

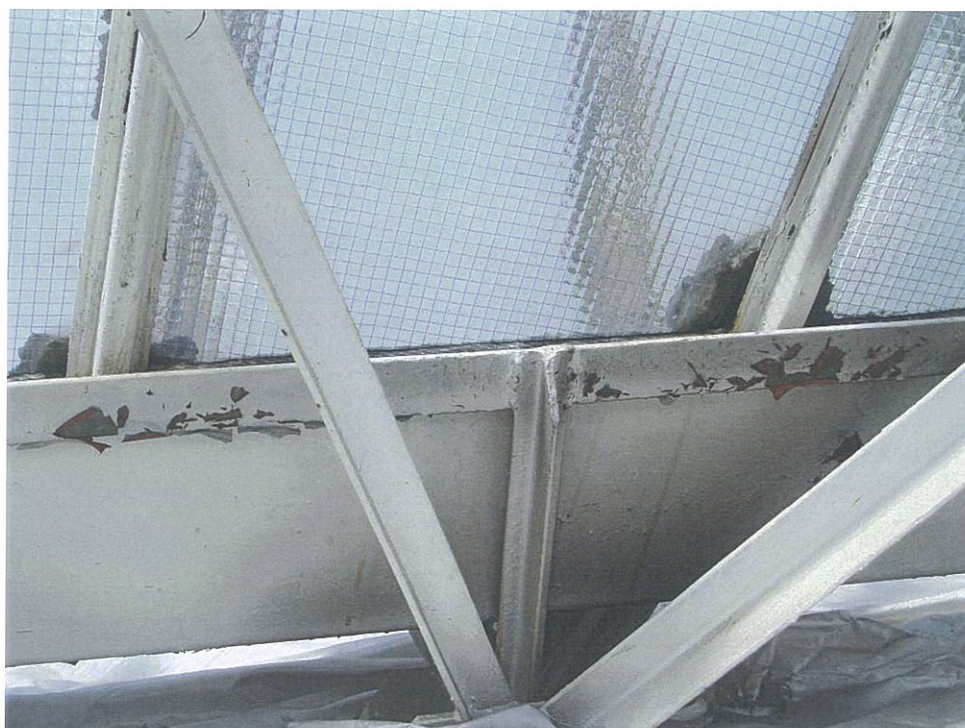
Fot. 6 Widok zniszczonych powłok malarskich od wnętrza świetlika

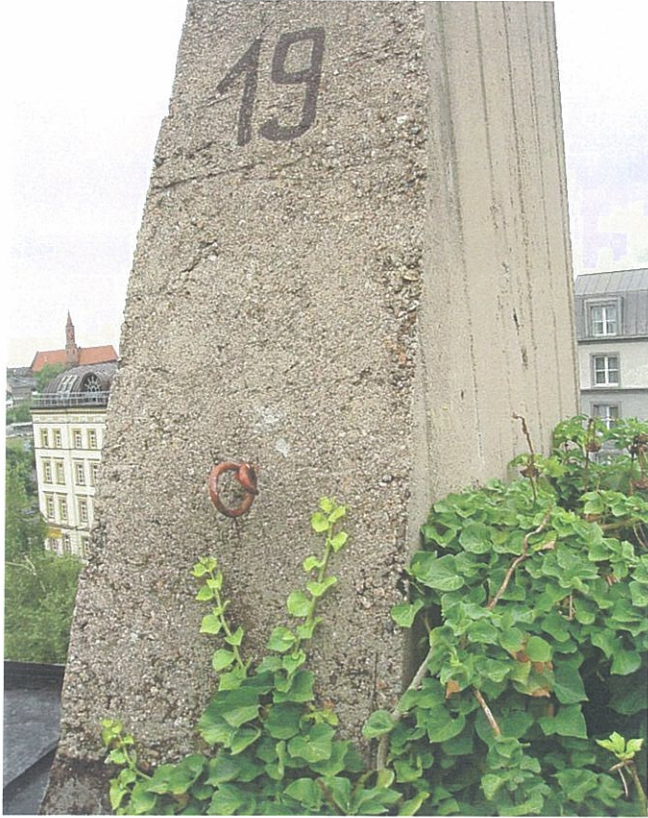
Część żelbetowych słupów nośnych „2” (rys.1) była już w przeszłości poddawana naprawom powierzchniowym ze względu na uszkodzenia korozyjne powierzchni betonu. Obecnie napraw powierzchniowych wymaga pozostała część słupów, jako że różnice stanu powierzchni są bardzo wyraźne (fot. 17), zaś w kilku miejscach spod otuliny widoczne są pręty zbrojeniowe oraz zabetonowane elementy stalowe (fot.18). Ponadto korozji betonu słupów sprzyja obsadzenie budynku rotundy dekoracyjnymi pnączami (fot.17,19).

Fot.17 Powierzchnie betonu słupów

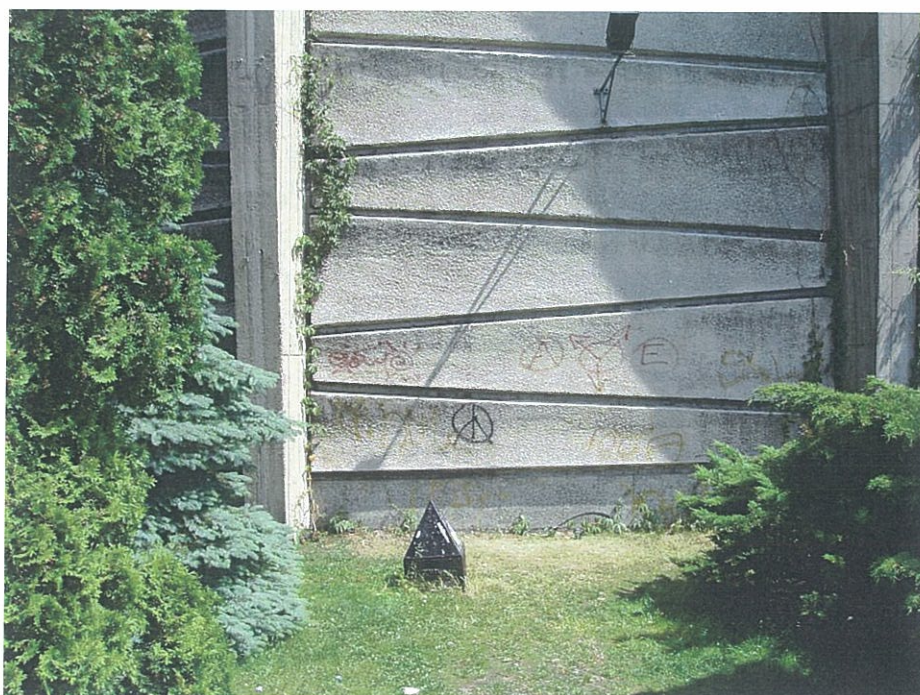
Korzenie pnączy spowodowały relatywnie duże rozwarście początkowo ledwo widocznych zarysowań na stykach poszczególnych prefabrykowanych płyt oraz na stykach płyt ze słupami (fot.20,21). W skrajnych przypadkach korzenie przechodzą przez spęknięcia do wnętrza budynku rotundy (!!!) (fot.27,28), zaś przez pęknięcia dostają się do wnętrza budynku wody opadowe tworzące zacieki na ścianie (fot.25,26). Ocieplenie gazobetonem żelbetowych płyt nie jest wystarczające, ściana z prefabrykowanych płyt ma zbyt wysoki współczynnik

Fot.20 Pnącza oraz sgrafitti na ścianach zewnętrznych rotundy

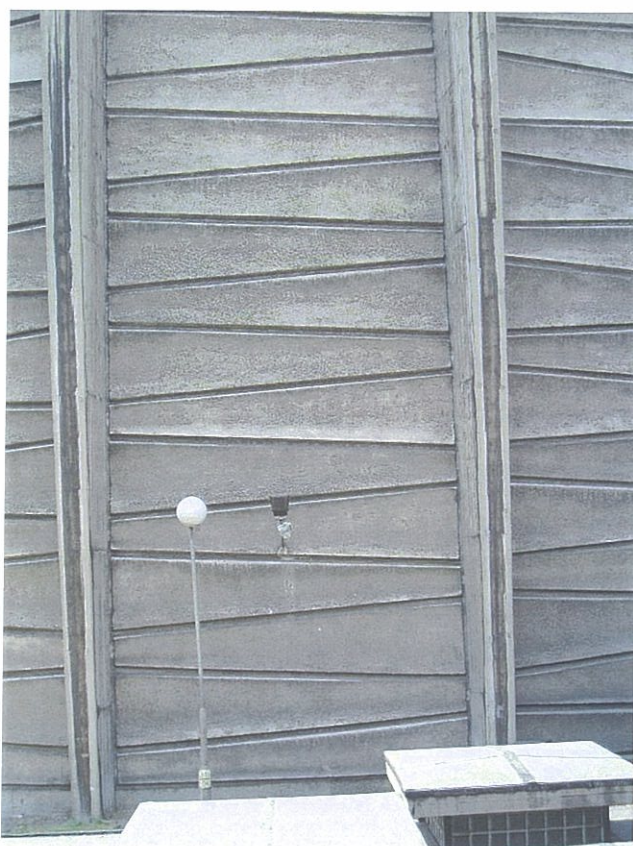
Fot.21 Ślady karbonizacji betonu na powierzchni płyt

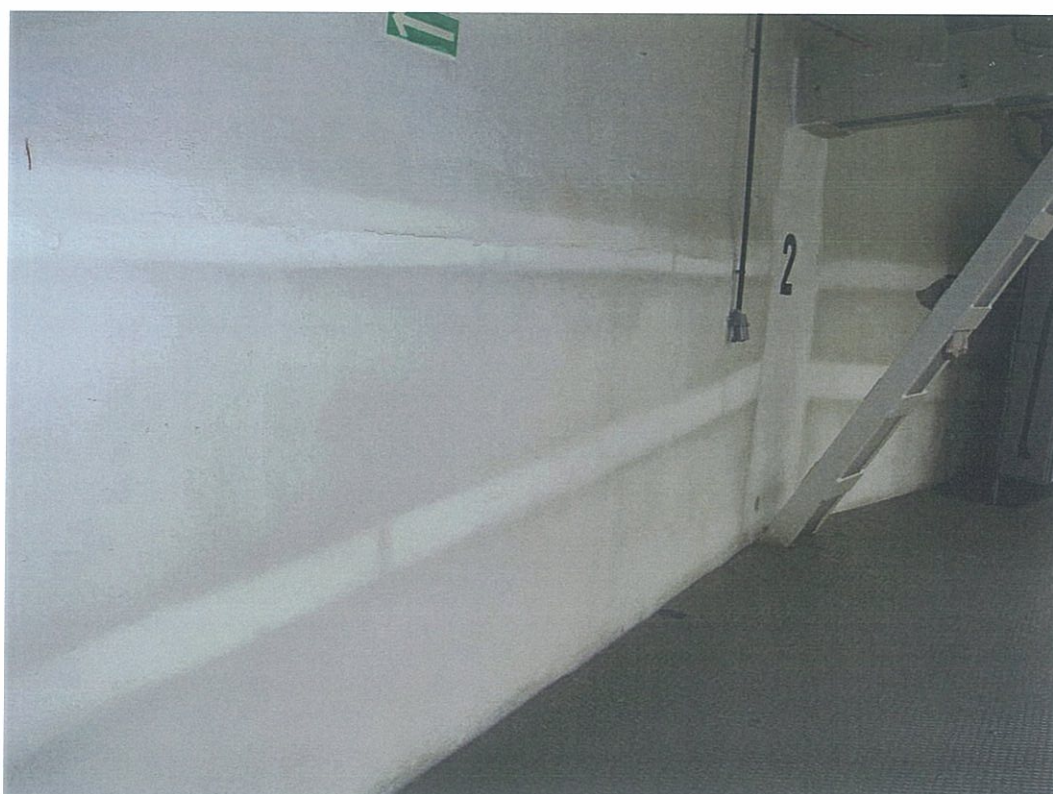
Fot.22 Ślady przemarzania i rysy na wewnętrznej powierzchni płyt nad galerią

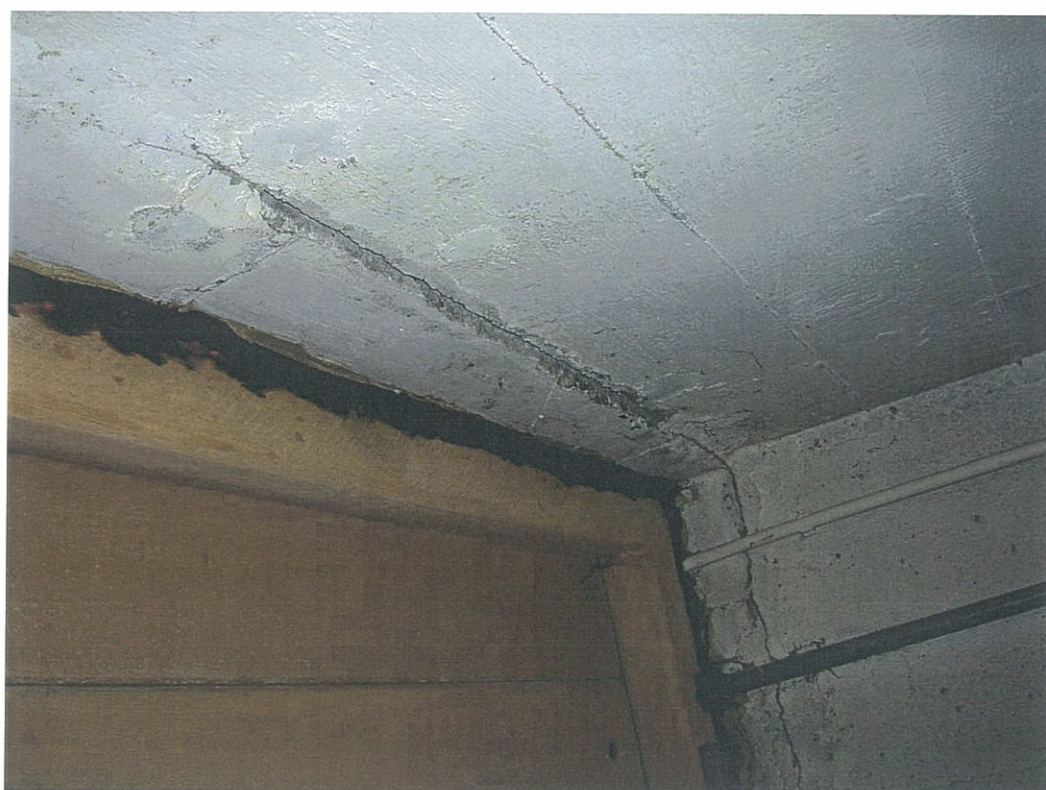
Fot.40 Widoczne świeże zacieki na spękaniach przy drzwiach korytarzyka wyjściowego z podziemi budynku rotundy

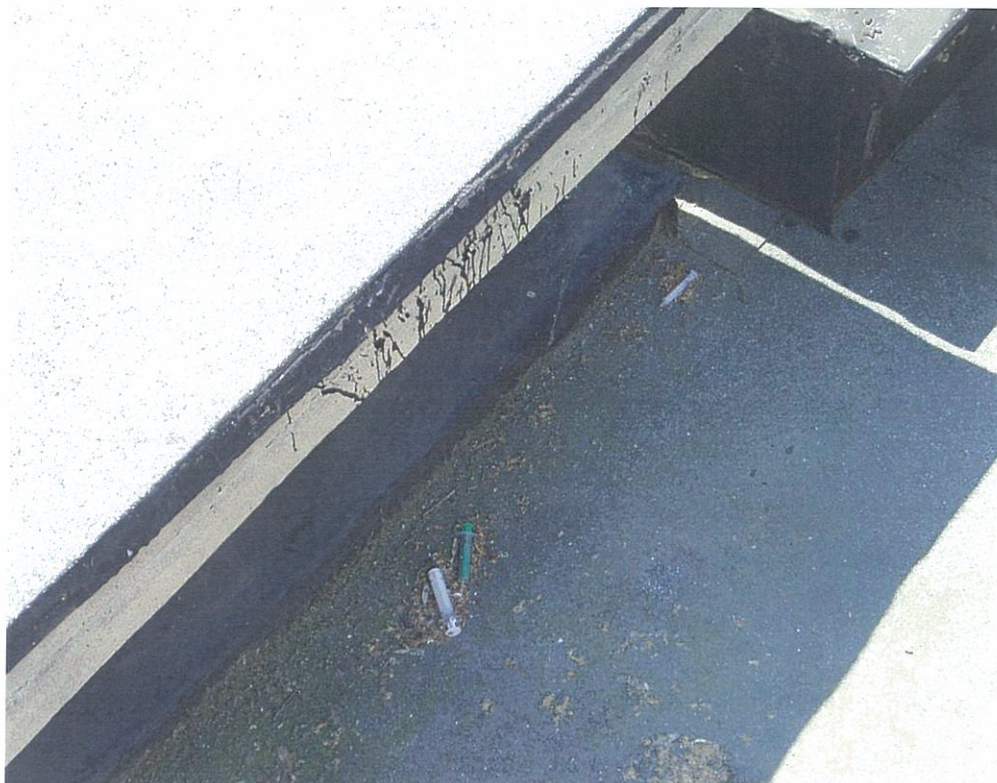
Fot. 47 Strzykawki – pozostałość po narkomanach – na dachu przybudówki technicznej

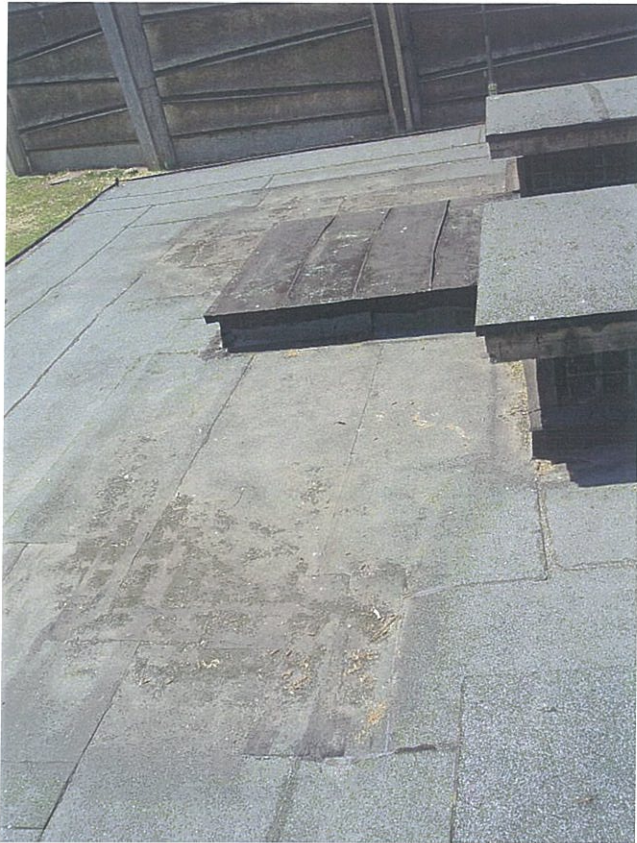
Fot. 63 Ślady zastoju wody opadowej przy luku montażowym na dachu budynku zaplecza technicznego

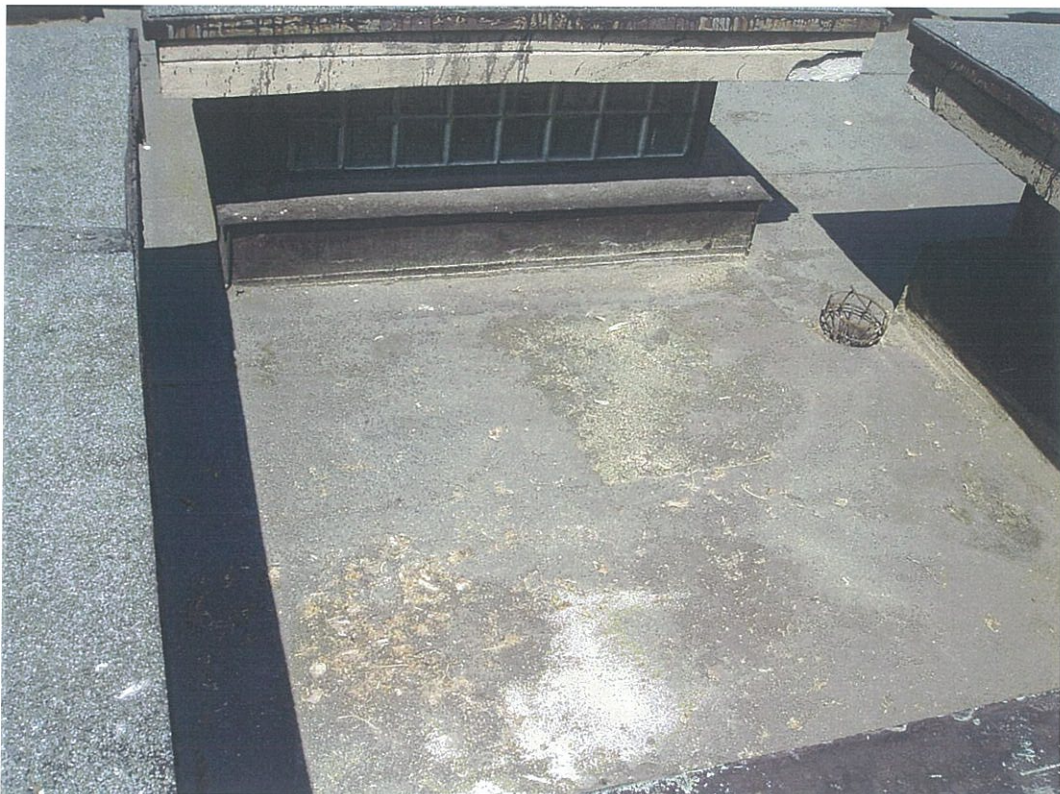
Fot. 64 Dewastacje spowodowane przez niepowołane osoby przebywające na dachu budynku zaplecza technicznego

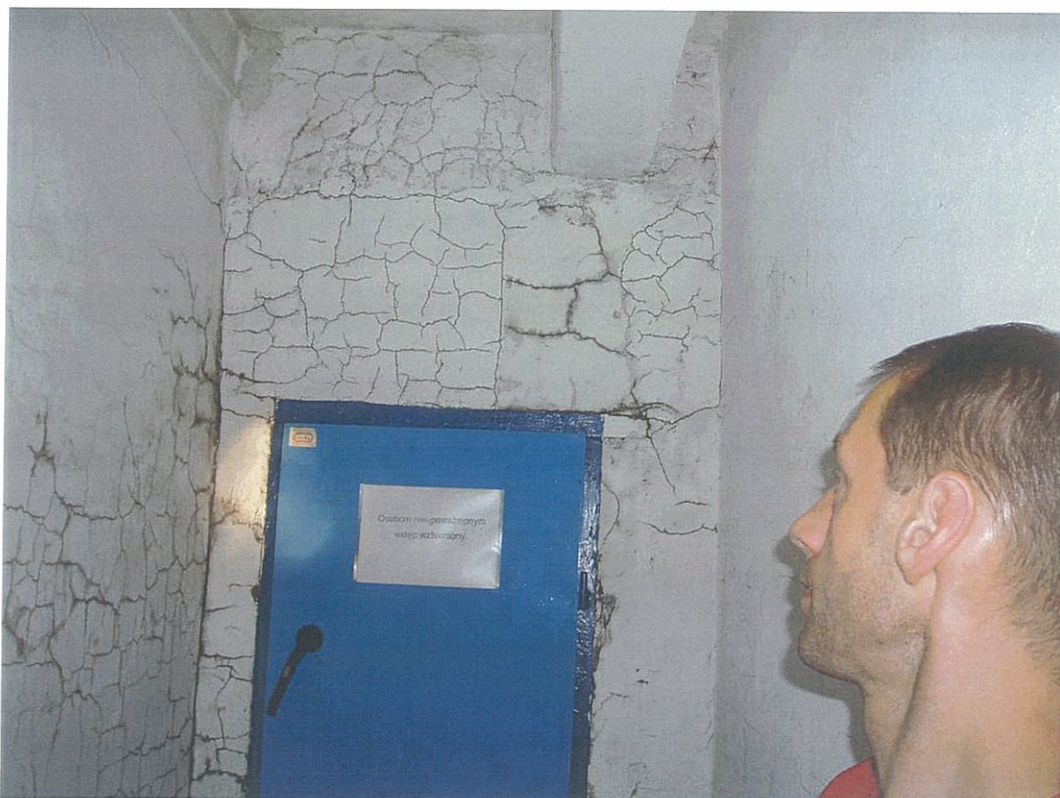
siatką nieregularnych spękań na krawędziach których osadził się kurz podkreślający rysunek włosowatych pęknięć (fot.76,77,78,79). Rysunek spękań oraz kurz na ich krawędziach wskazują na przyczynę tychże uszkodzeń. Przyczyną są cykliczne zmiany ciśnienia (nadciśnienie ↔ podciśnienie) spowodowane pracą aparatury klimatyzacyjnej przy braku możliwości natychmiastowego wyrównania ciśnienia w pomieszczeniu. Grubsze ścianki nie wykazują tak intensywnych spękań (fot.78,79).

Fot. 77 Siatka spękań na ścianach pomieszczeń z aparaturą klimatyzacyjną

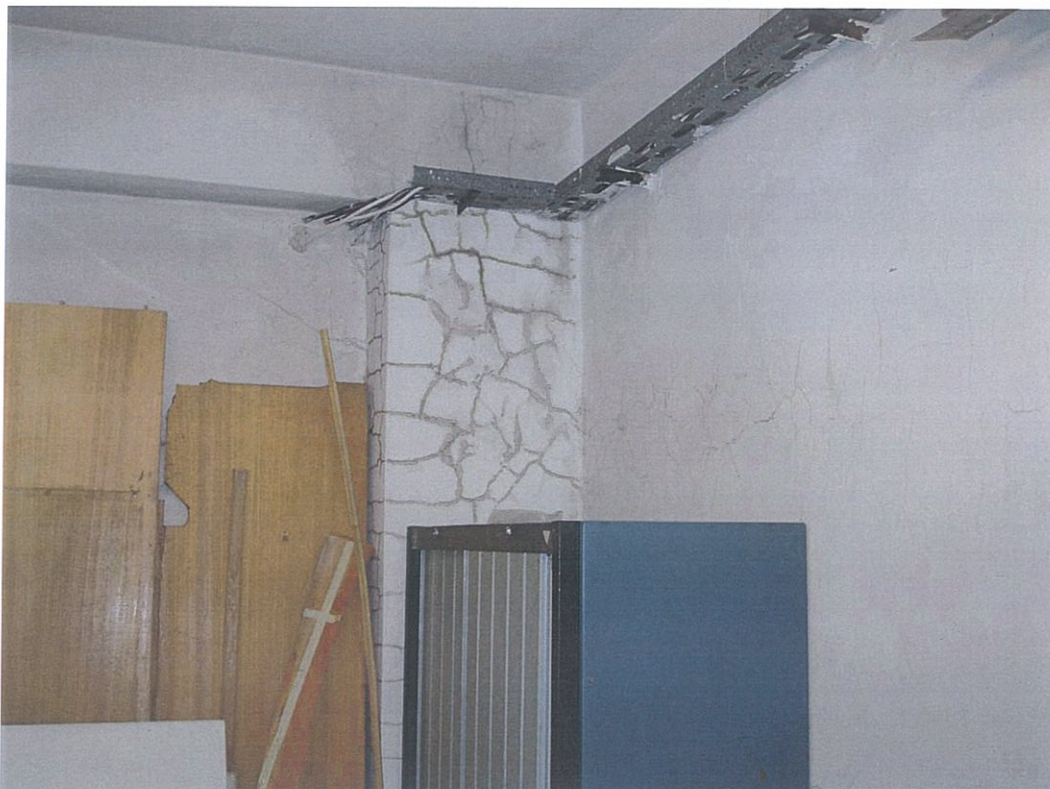
Fot.79 Siatka spękań na ścianach pomieszczeń z aparaturą klimatyzacyjną

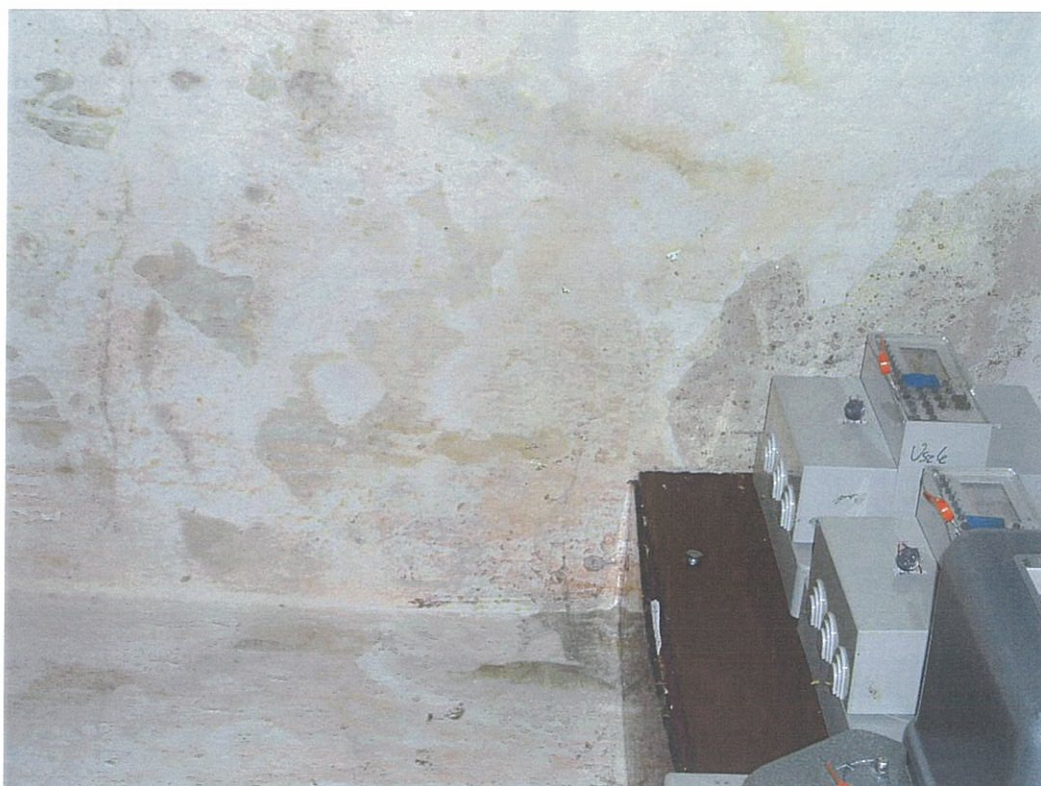
Ściany budynku znajdują się w jeszcze gorszym stanie technicznym niż dach. Według uzyskanych informacji przyczyną zarysowań części ścian budynku była awaria studzienki wodnej znajdującej się już na terenie parku przy wejściu do budynku przy jego południowo – wschodnim narożniku (fot.87). Woda, która wówczas dostała się pod fundamenty budynku spowodowała osiadanie jego narożnika, a w efekcie spękania poziome ściany południowo – wschodniej (fot.80,86) oraz pionowe (fot.75,86) i ukośne ścian do niej prostopadłych (fot.80). Pęknięcia pionowe i ukośne spowodowały przerwanie ciągłości izolacji poziomej ścian, co spowodowało podsiąkanie kapilarne wody gruntowej oraz zawilgocenie ścian i zniszczenie tynków i lamperii przez odkładające się sole (fot.84,85). W korytarzu przy schodkach, na lamperii są widoczne stare ślady wierceń do iniekcji niskociśnieniowej, która miała zapewnić wykonanie izolacji poziomej tychże ścian (fot.84,85). Najprawdopodobniej awarie biegnącej przez park instalacji wodociągowej występowały już w przeszłości. W południowej ścianie zewnętrznej korytarza przy pochylnej wyjściowej z budynku zawilgocenie muru spowodowało jego przemarzanie, zaś zmienność kolorów tynku świadczy o zaatakowaniu muru przez pleśń (fot.82,83).

Fot. 82 Ślady podsiąkania wód gruntowych i przemarzania ściany
