**INSTYTUT BUDOWNICTWA  
POLITECHNIKI WROCŁAWSKIEJ**

**Raport serii U 24/2006**

**OCENA STANU TECHNICZNEGO  
ZESPOŁU BUDYNKÓW  
PANORAMY RACŁAWICKIEJ**

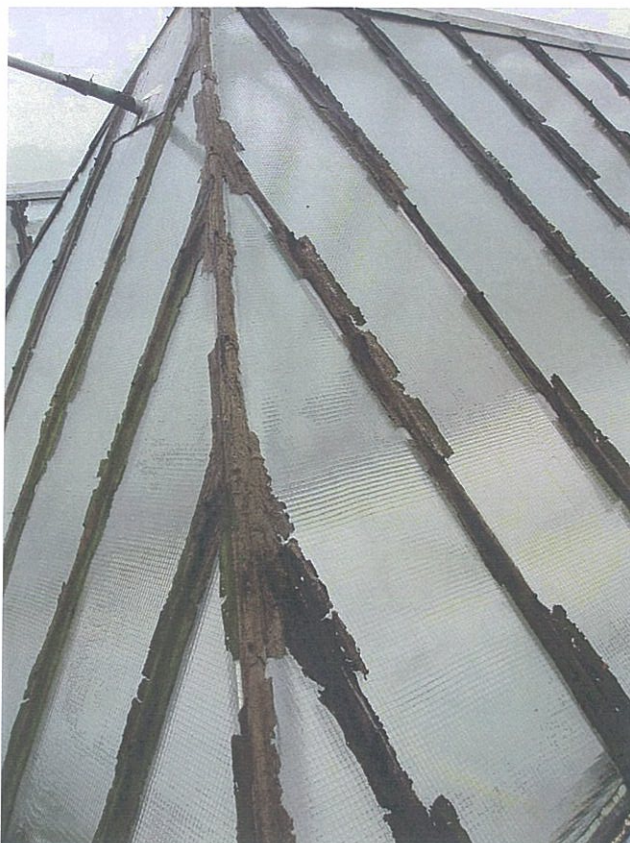
Fot. 5 Widok taśm uszczelniających od czoła świetlika

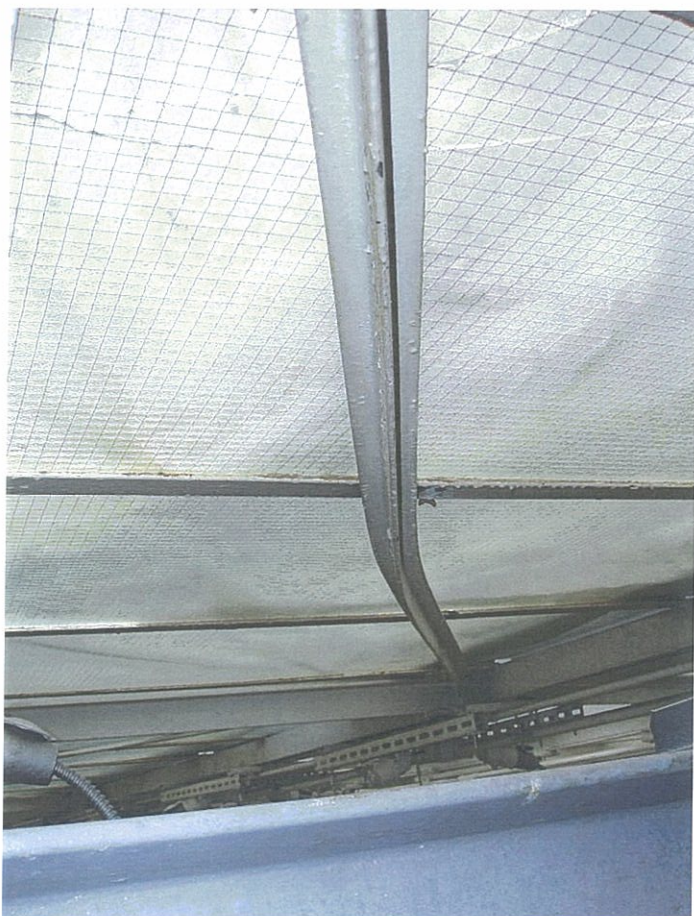
Fot. 13 Wyboczony pręt stężenia  
połaciowego typu „N”

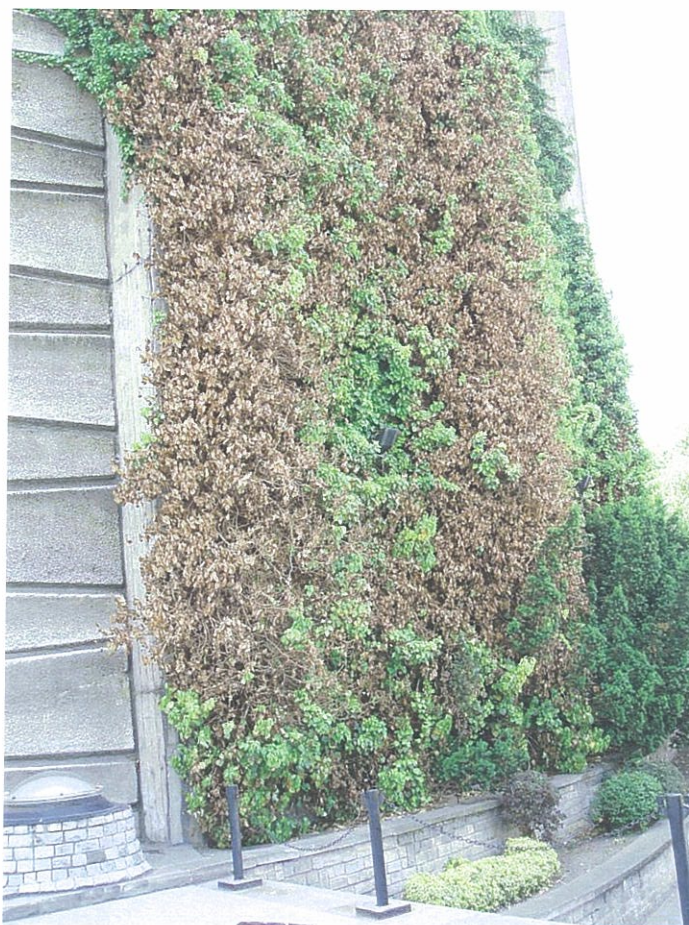
Część żelbetowych słupów nośnych „2” (rys.1) była już w przeszłości poddawana naprawom powierzchniowym ze względu na uszkodzenia korozyjne powierzchni betonu. Obecnie napraw powierzchniowych wymaga pozostała część słupów, jako że różnice stanu powierzchni są bardzo wyraźne (fot. 17), zaś w kilku miejscach spod otuliny widoczne są pręty zbrojeniowe oraz zabetonowane elementy stalowe (fot.18). Ponadto korozji betonu słupów sprzyja obsadzenie budynku rotundy dekoracyjnymi pnączami (fot.17,19).

Fot.19 Pnącza na ścianach zewnętrznych rotundy

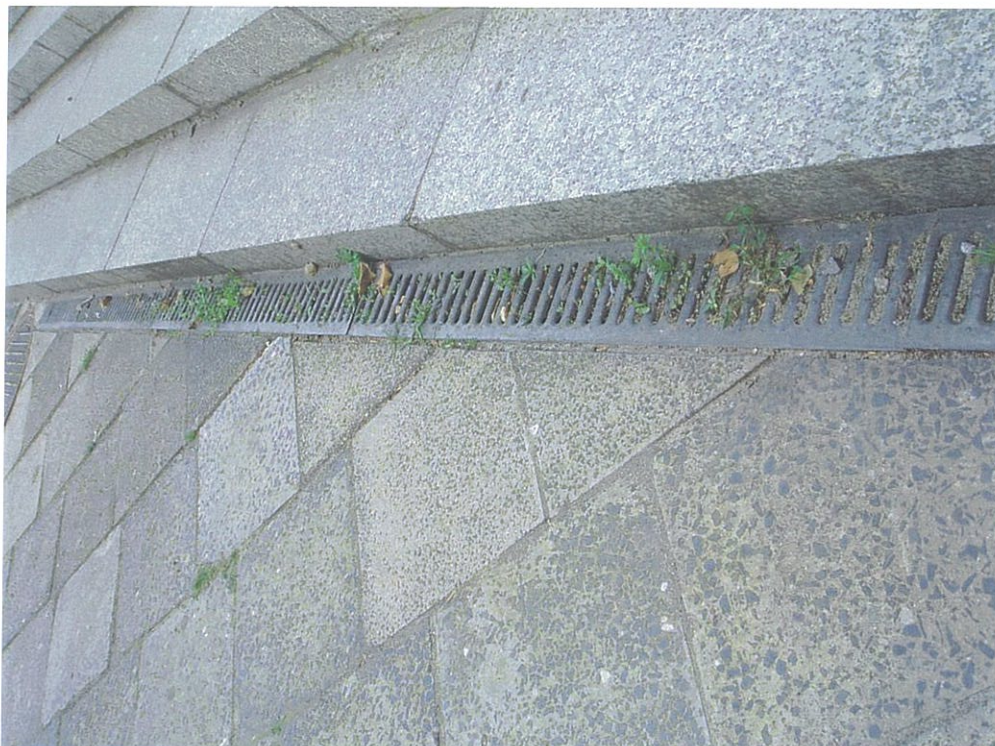
Fot. 49 Zatkane odprowadzenie wody opadowej typu ACO-DRAIN

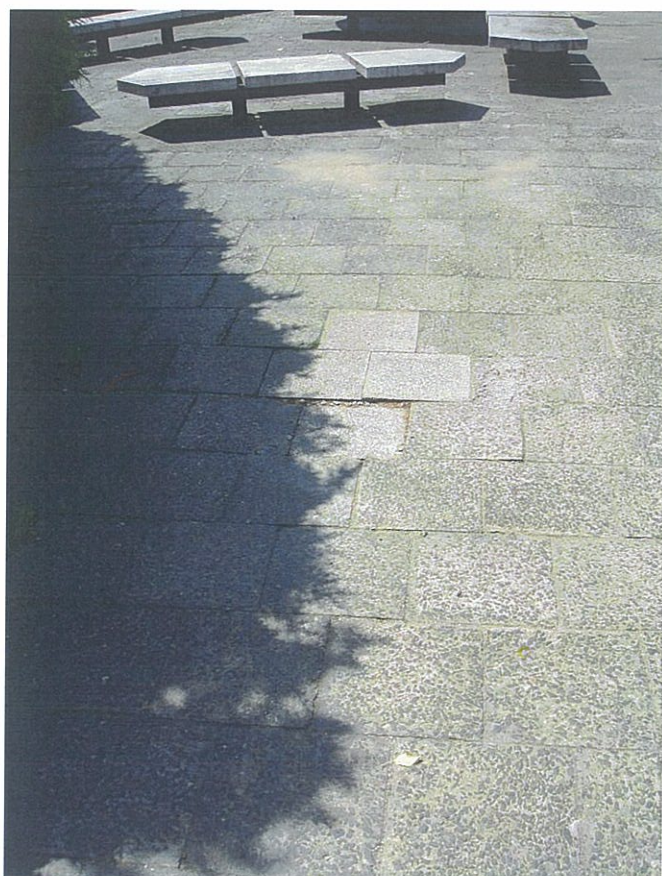
Fot.50 Nierówności chodnika

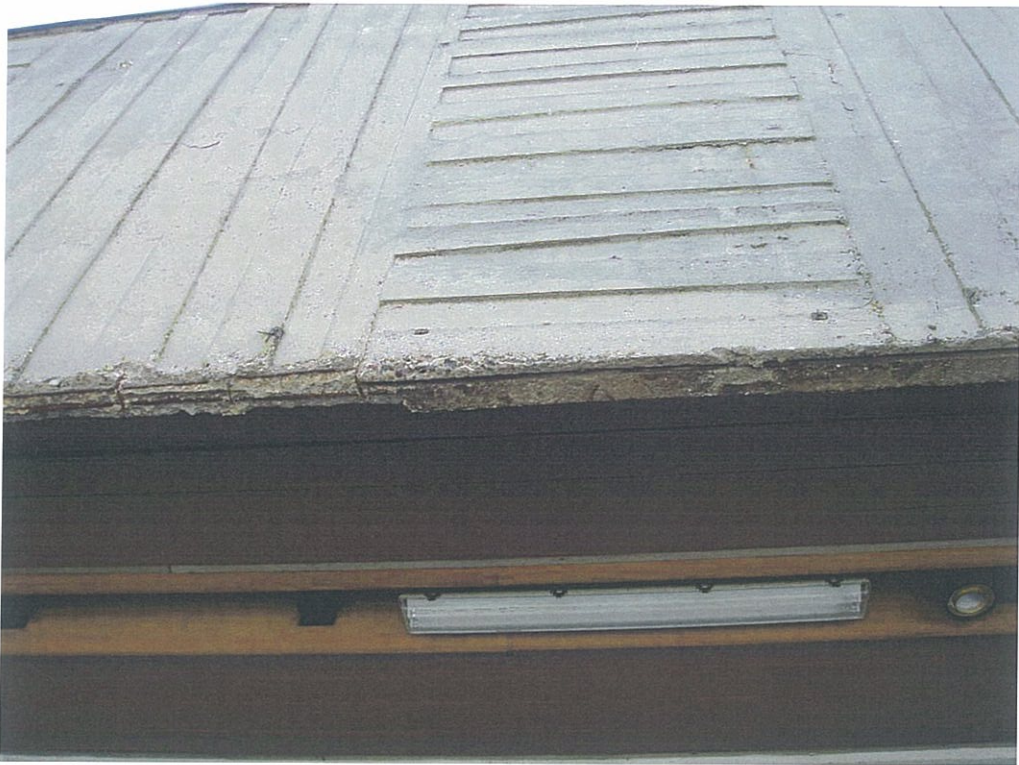
Północna żelbetowa ściana osłonowa nad wejściem głównym do budynku recepcyjno – administracyjnego ma uszkodzoną dolną krawędź zapewne wskutek mrozowego rozsadzenia betonu nasączonego wodą opadową (fot.51,52). Na zewnątrz betonu wystają skorodowane pręty zbrojenia. Istnieje uzasadniona obawa, że kawałek otuliny betonowej może w okresie jesienno – zimowym spaść na osobę stojącą pod nawisem attyki. Od strony wnętrza budynku widoczne są wykwyty węglanu wapnia na betonie attyki (fot.52). Cała żelbetowa powierzchnia elewacji wykazuje drobne uszkodzenia grożące złuszczeniem mrozowym betonu (fot.53,54,55). Najgorsze wrażenie estetyczne sprawia stan powierzchni żelbetowej attyki od strony wschodniej, ze względu na widoczne z daleka wykwyty węglanu wapnia w połowie wysokości attyki (fot.56,57). Świadczy to o przesączaniu się wody opadowej z dachu przez tarczę attyki i wymywaniu z betonu tlenku wapnia przez penetrującą wodę. Świadczy również o bardzo niskiej jakości betonu elewacji.

Fot. 51 Stan krawędzi żelbetowej ściany elewacyjnej nad głównym wejściem do obiektu Panoramy Racławickiej

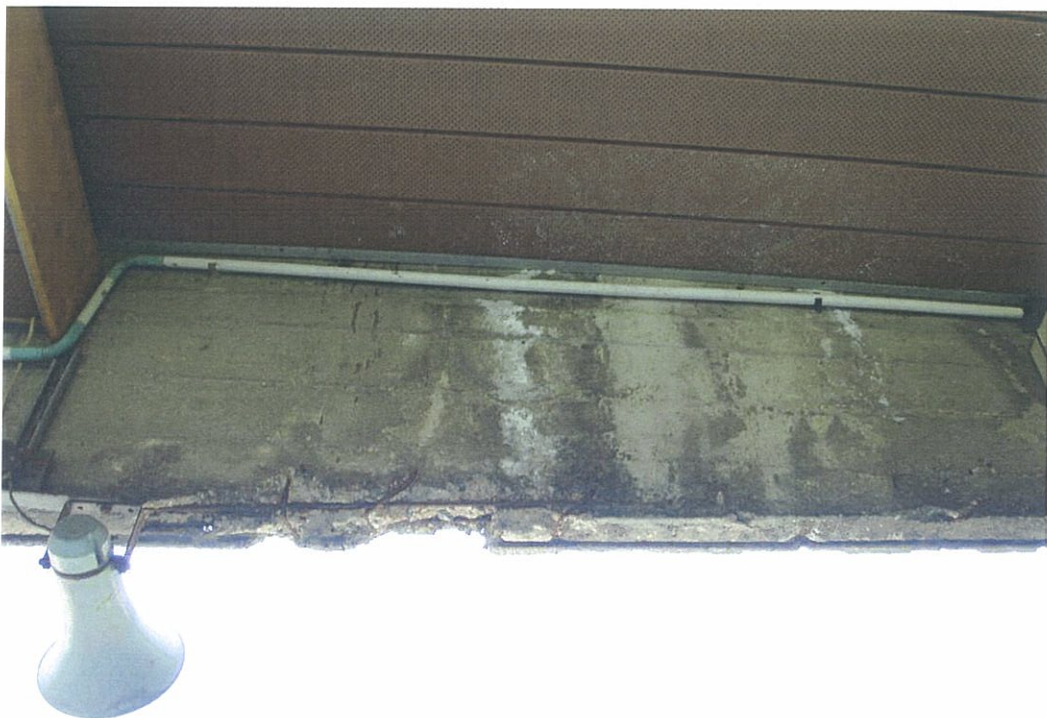
Fot. 52 Stan krawędzi żelbetowej ściany elewacyjnej nad głównym wejściem do obiektu Panoramy Racławickiej – widok od wnętrza budynku

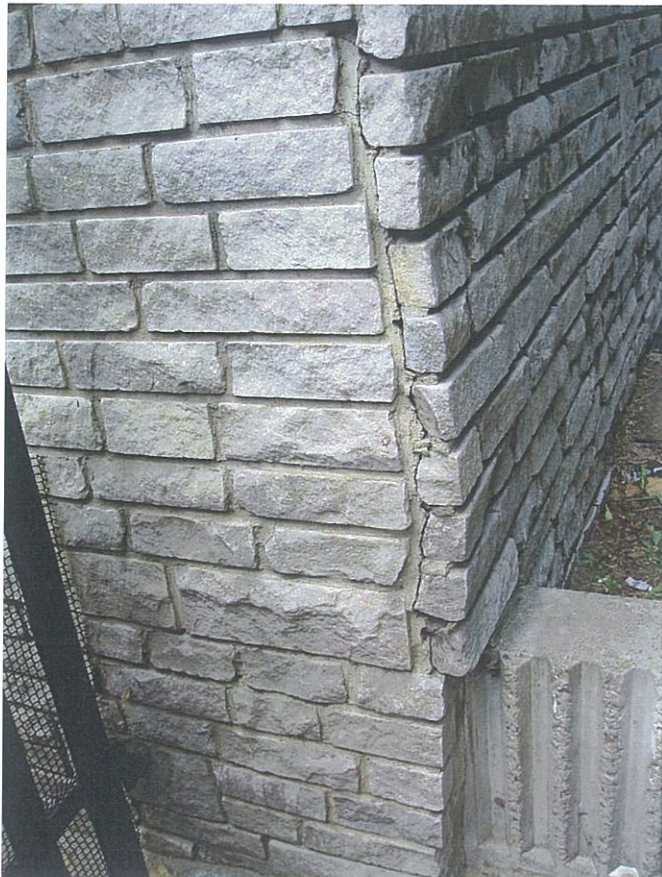
Fot.58 Odpadająca wykładzina kamienna południowo – wschodniego narożnika budynku
